# Full Plus Ekspertiz

## 06HE5630

| Marka | Nissan | Motor Hacmi | 1332cc |
| Rengi | GRİ SİYAH | Model | Qashqai |

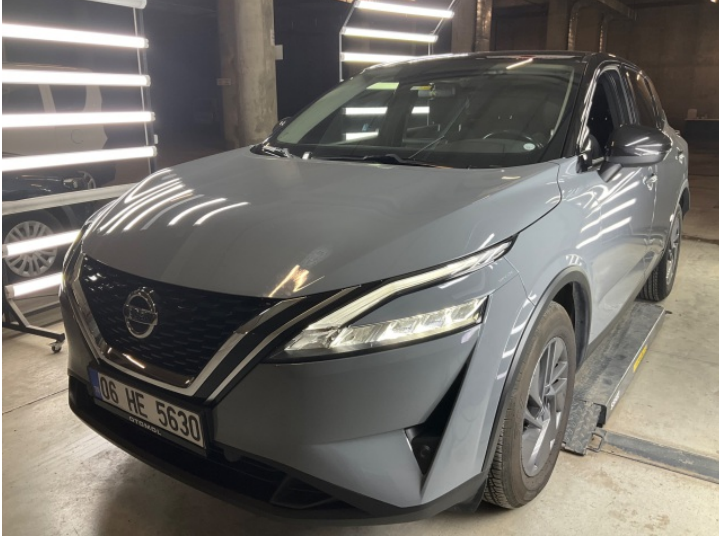
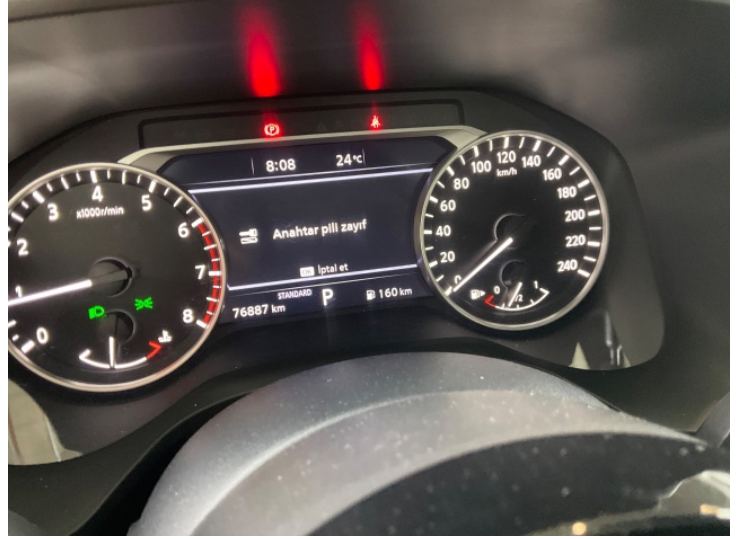
## Araç Resimleri

## Çizik

Dikiz aynası, sol, Dış dikiz aynası kapağı > Çizik

Kapı, sol arka, Kapı kolu, dış > Çizik

Çamurluk, sol arka, Çamurluk, sol arka > Çizik

Çamurluk, sol arka, Nikelaj > Çizik

Tampon, arka, Arka tampon > Çizik
