# Full Plus Ekspertiz

## 34NH6071

## Araç Bilgileri

## Kaporta Kontrolü(Değişmiş Boyanmış kontrolü)

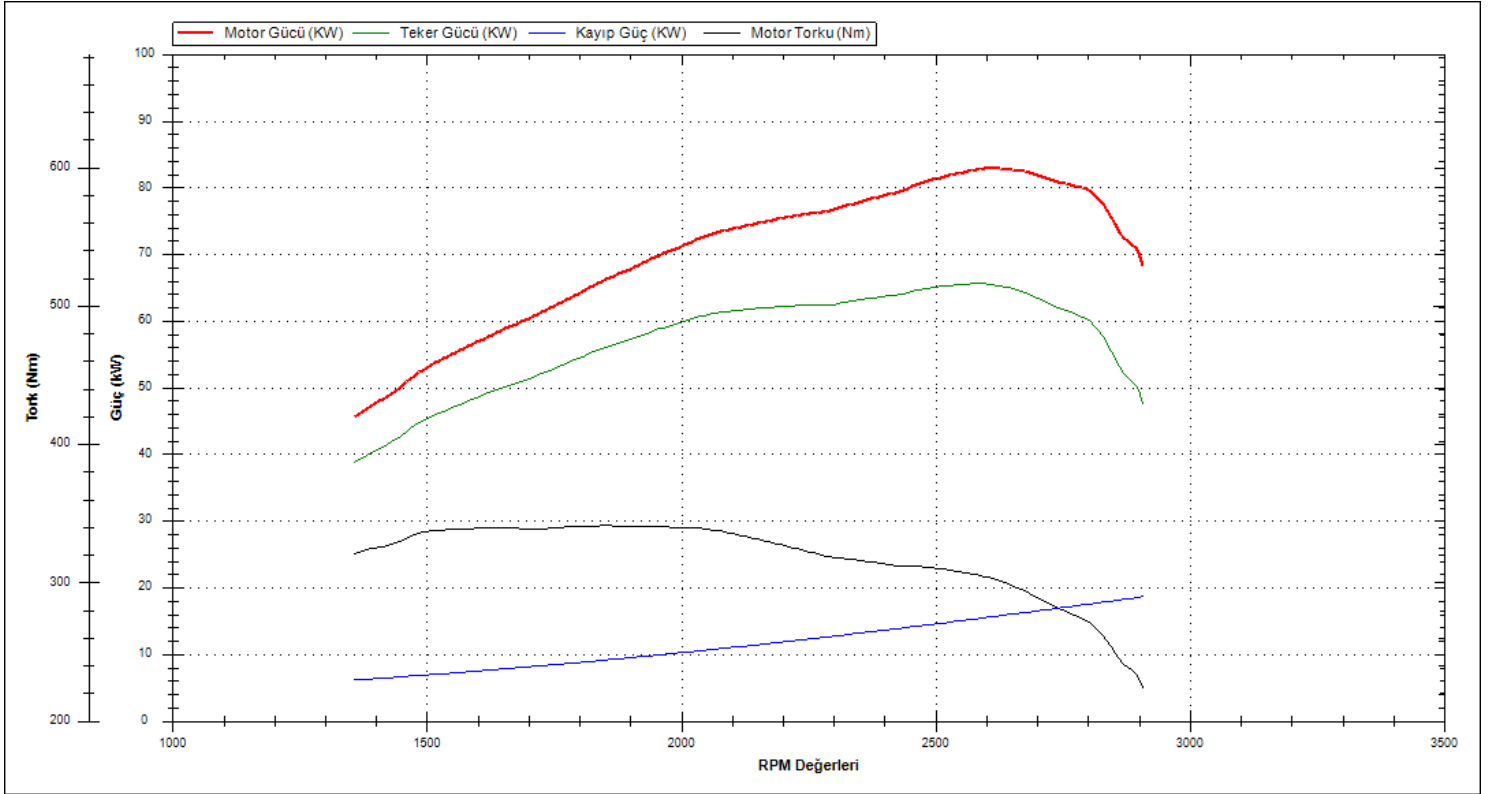
## RPM (Devir/dk) Grafiği

| Ölçülen Motor Torku | Teker Torku | Teker Gücü | Test Hızı |
| 341 | 289 | 65 | 156 |
| Ruhsat Verisi Güç | Test Sonucu Güç | Kayıp Güç | Performans % |
| 81 | 82 | 18 | 100,00 |
