# Full Plus Ekspertiz

## 06AEC109

| Marka | Nissan | Motor Hacmi | 1598cc |
| Rengi | GRİ | Model | Qashqai |

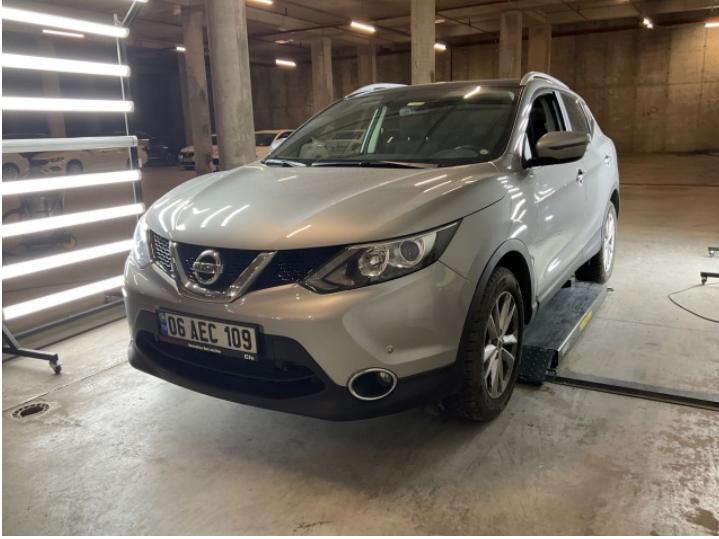
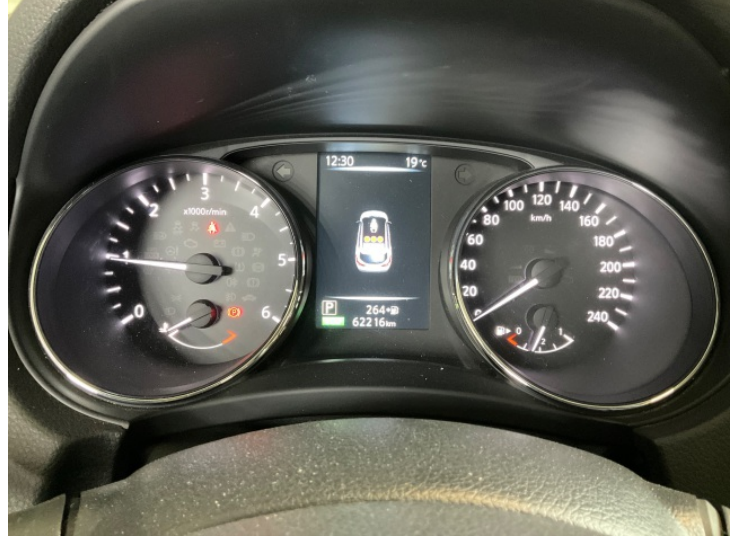
## Araç Resimleri

Kapı, sol arka, Kapı bandı > Çizik

Kapı, sol ön, Kapı bandı > Çizik

Tampon, arka, Arka tampon > Çizik

Dikiz aynası, sol, Dış dikiz aynası kapağı > Çizik

Kapı, sol ön, Kapı, sol ön > Ezik

Kapı, sol arka, Kapı, sol arka > Ezik
