Rapor Tarihi: 20.06.2026 11:19
Rapor No: 34-04-1497032
Mersis No: 0005114804300001

Full Plus Ekspertiz

Plaka	34BFG079	Şanzıman Tipi	Otomatik
KM	85335	Yakıt Cinsi	Dizel
Şase	SJNFDAJ11U2226498	Motor Gücü	96 kw
Marka	Nissan	Motor Hacmi	1598cc
Rengi	GRI	Model	Qashqai
Sonraki Muayene Tar.	2027-09-10	Model Yılı	2018
Araç Tipi	SUV	Ruhsat Sahibi	TAN OTO
Kapı Sayısı	5 Kapı

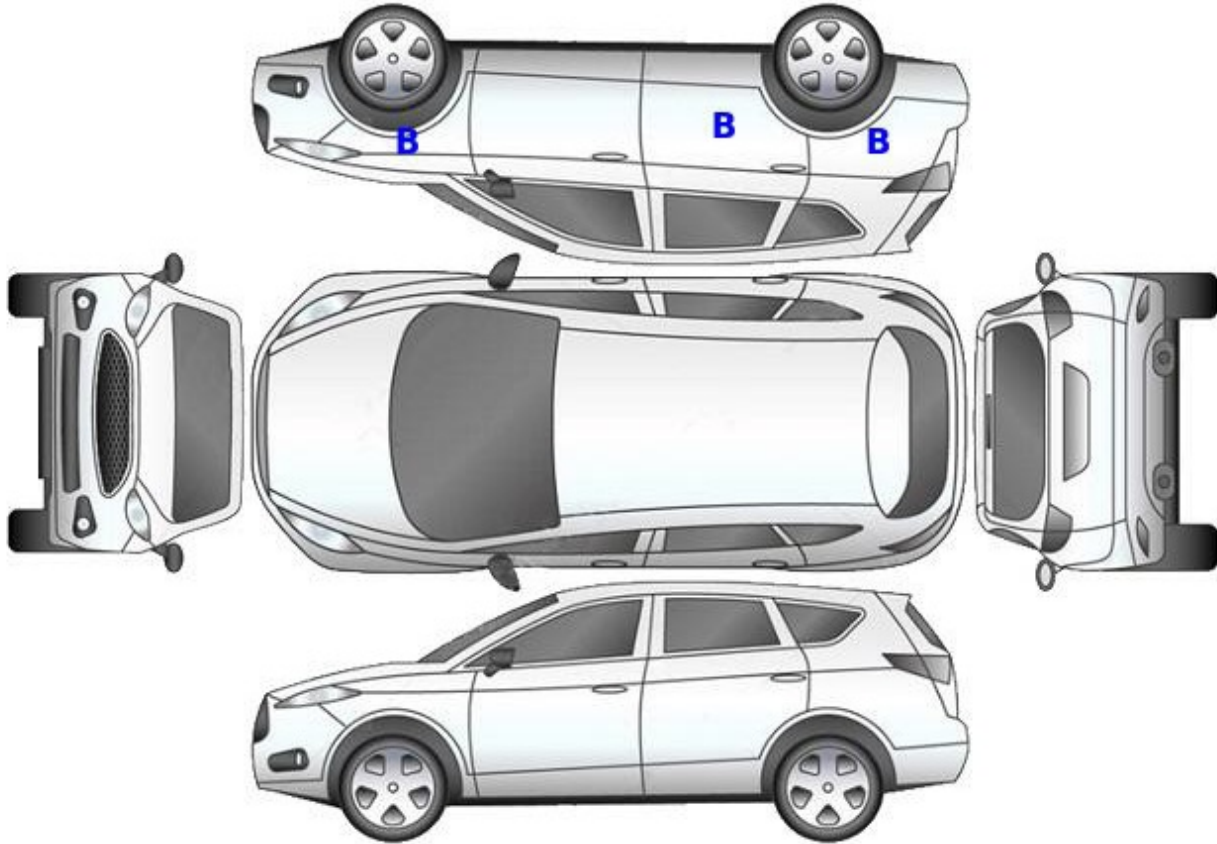
Kaporta Kontrolü(Değişmiş Boyanmış kontrolü)

Parça Grubu	Parça ve Hasar
Marşbiyel, sağ	Marşbiyel, sağ - Lokal Boya
Kaporta	C-direk, sağ - Lokal Boya
Fren sistemi	Fren diskleri ve balataları, ön - Aşınmış

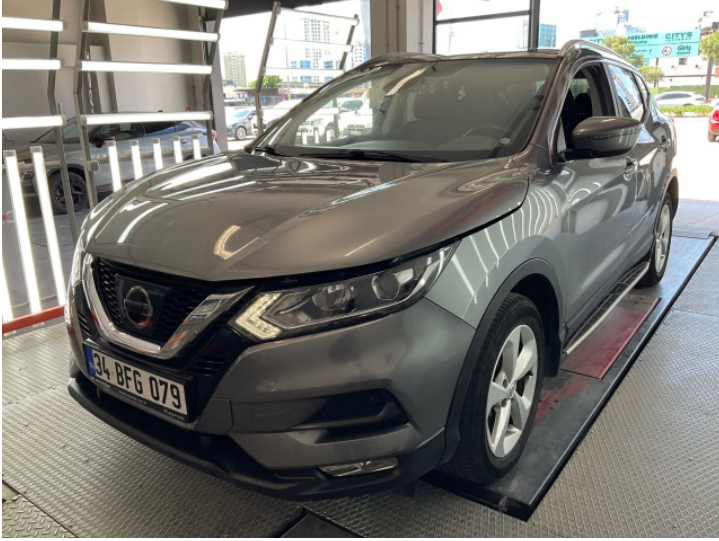
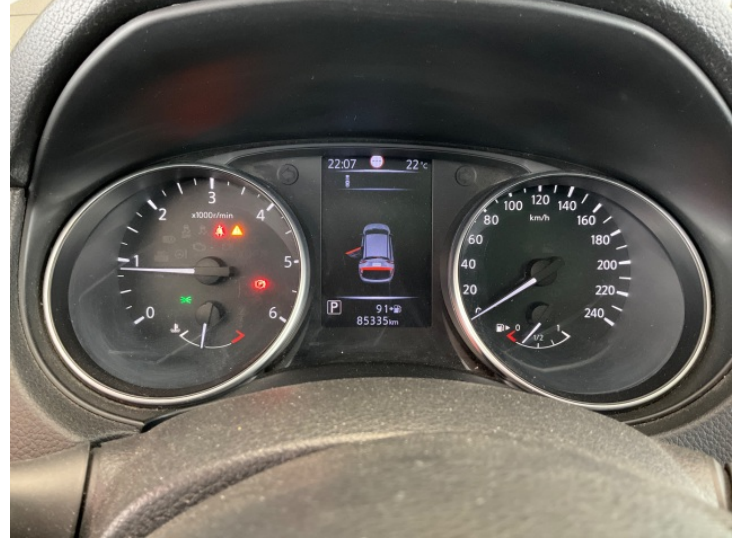
Araç Resimleri

Çizik

Motor kaputu, Motor kaputu > Çizik

Tampon, ön, Ön tampon > Çizik

Kapı, sağ ön, Kapı, sağ ön > Çizik

Çamurluk, sol arka, Çamurluk, sol arka > Çizik

Vuruk

Motor kaputu, Motor kaputu > Ezik

Çamurluk, sağ, Çamurluk, sağ > Ezik

Kapı, sol arka, Kapı, sol arka > Ezik

Kapı, sol ön, Kapı, sol ön > Ezik
