# Full Plus Ekspertiz

## 06FP4498

| Motor Hacmi | 1598cc | Marka | Nissan |
| Rengi | BEYAZ (İnci) | Model | Qashqai |

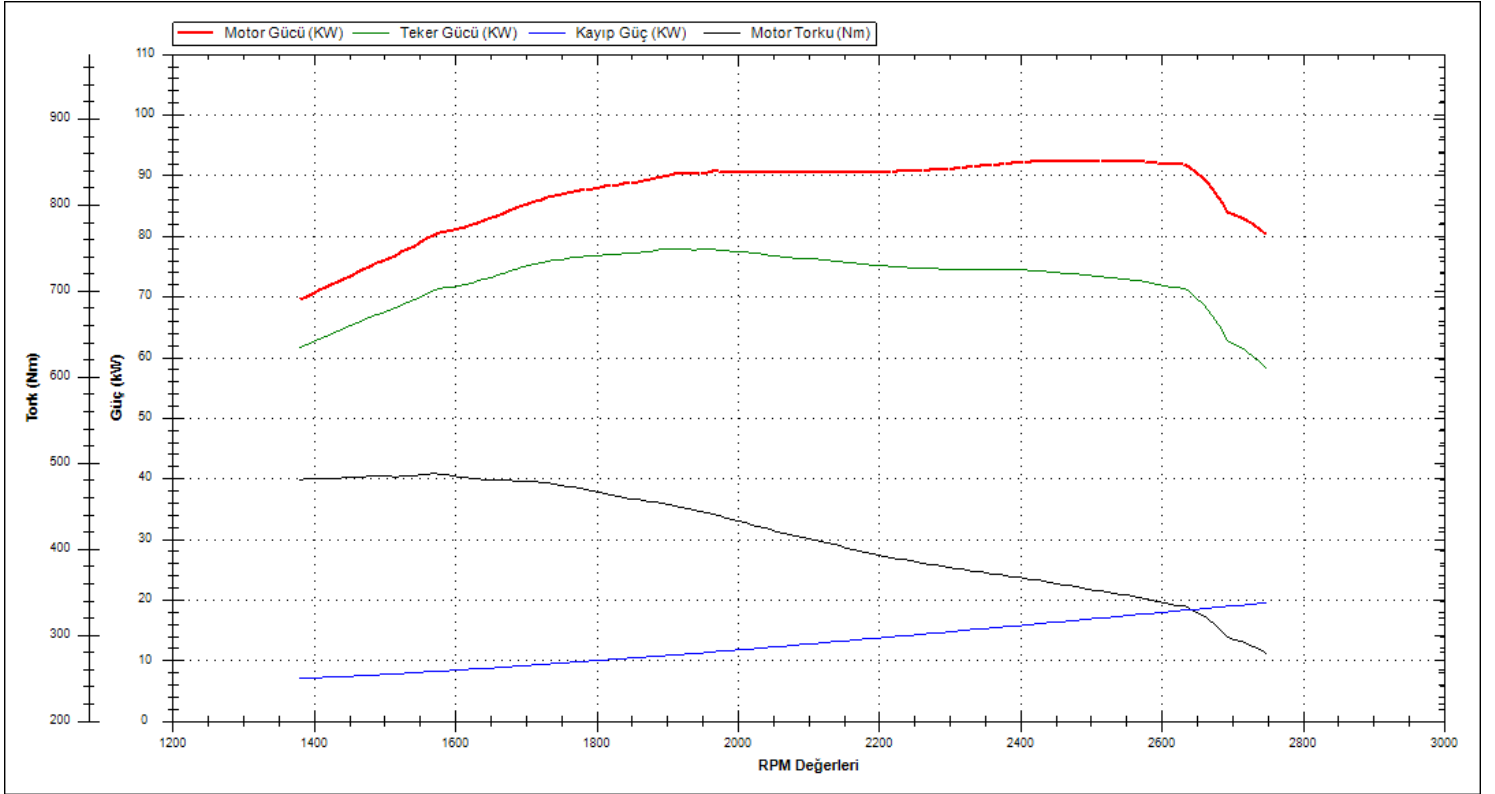
## RPM (Devir/dk) Grafiği

| Ölçülen Motor Torku | Teker Torku | Teker Gücü | Test Hızı |
| 487 | 431 | 77 | 151 |
| Ruhsat Verisi Güç | Test Sonucu Güç | Kayıp Güç | Performans % |
| 96 | 92 | 19 | 95,83 |
