Rapor Tarihi: 30.06.2026 13:32
Rapor No: 34-04-1499813
Mersis No: 0005114804300001

Full Plus Ekspertiz

Plaka	34CYA181	Şanzıman Tipi	Otomatik
KM	141584	Yakıt Cinsi	Benzin
Şase	JN1TGAT32U0064171	Motor Gücü	117 kw
Marka	Nissan	Motor Hacmi	1332cc
Rengi	BEYAZ İNCİ	Model	X-Trail
Sonraki Muayene Tar.	2027-06-25	Model Yılı	2020
Araç Tipi	SUV	Ruhsat Sahibi	TAN OTO MOTORLU ARAÇLAR SANAYİ VE TİCARET ANONİM ŞİRKETİ
Kapı Sayısı	5 Kapı

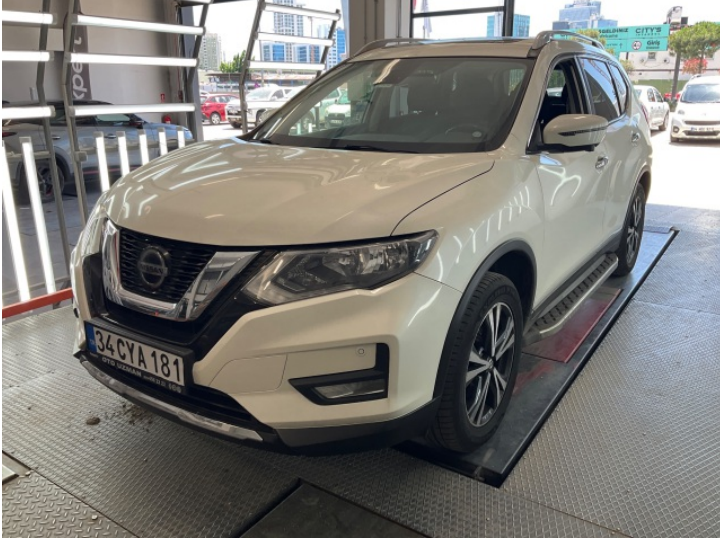
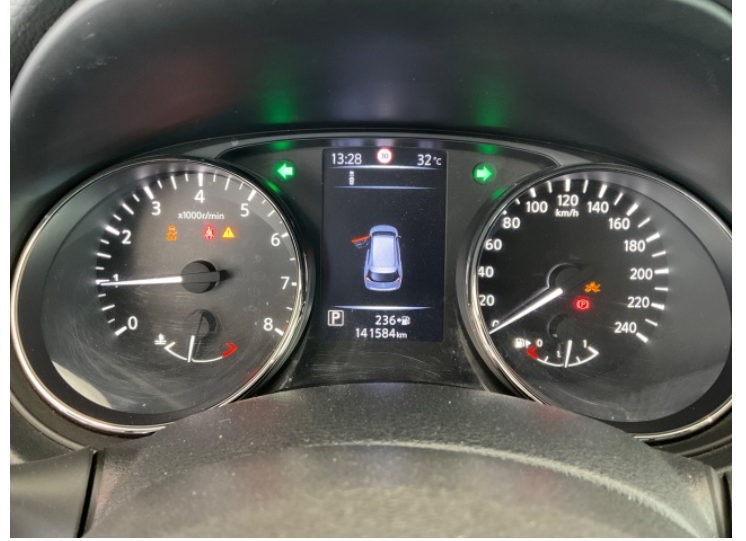
Araç Resimleri

Direksiyon sistemi, Direksiyon simidi > Deforme Olmuş

Tampon, ön, Spoiler > Hasarlı

Marşbiyel, sağ, Marşbiyel, sağ > Hasarlı

Tampon, arka, Reflektör, sol > Hasarlı

Şanzıman, Şanzıman > Yağ Kaçağı

Motor, Motor > Yağ Kaçağı

Fren diskleri ve balataları, ön - Aşınmış
