# Full Plus Ekspertiz

## 06CPR509

| Motor Hacmi | 1364cc | Marka | Opel |
| Rengi | BEYAZ | Model | Astra |

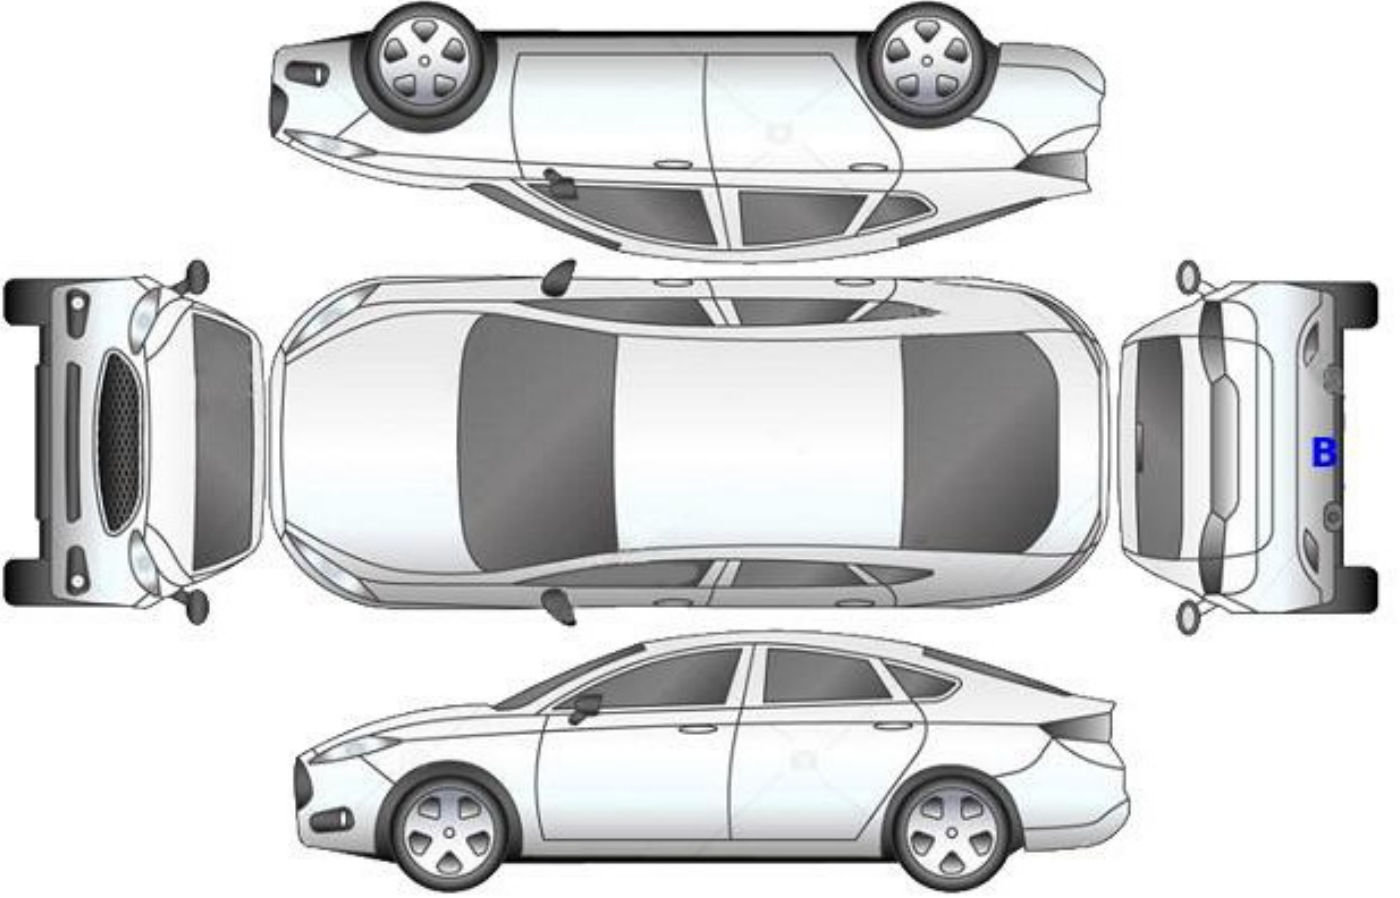
## Kaporta Kontrolü(Değişmiş Boyanmış kontrolü)

**B: Boyalı**

**B/2: Lokal Boyalı**

**D: Değişmiş**

| | Durum | Notlar |
|---|---|---|
| Araç Kaporta Aksamı | | standar dışı onarımlar boya atması ezik ve çizik mevcut |

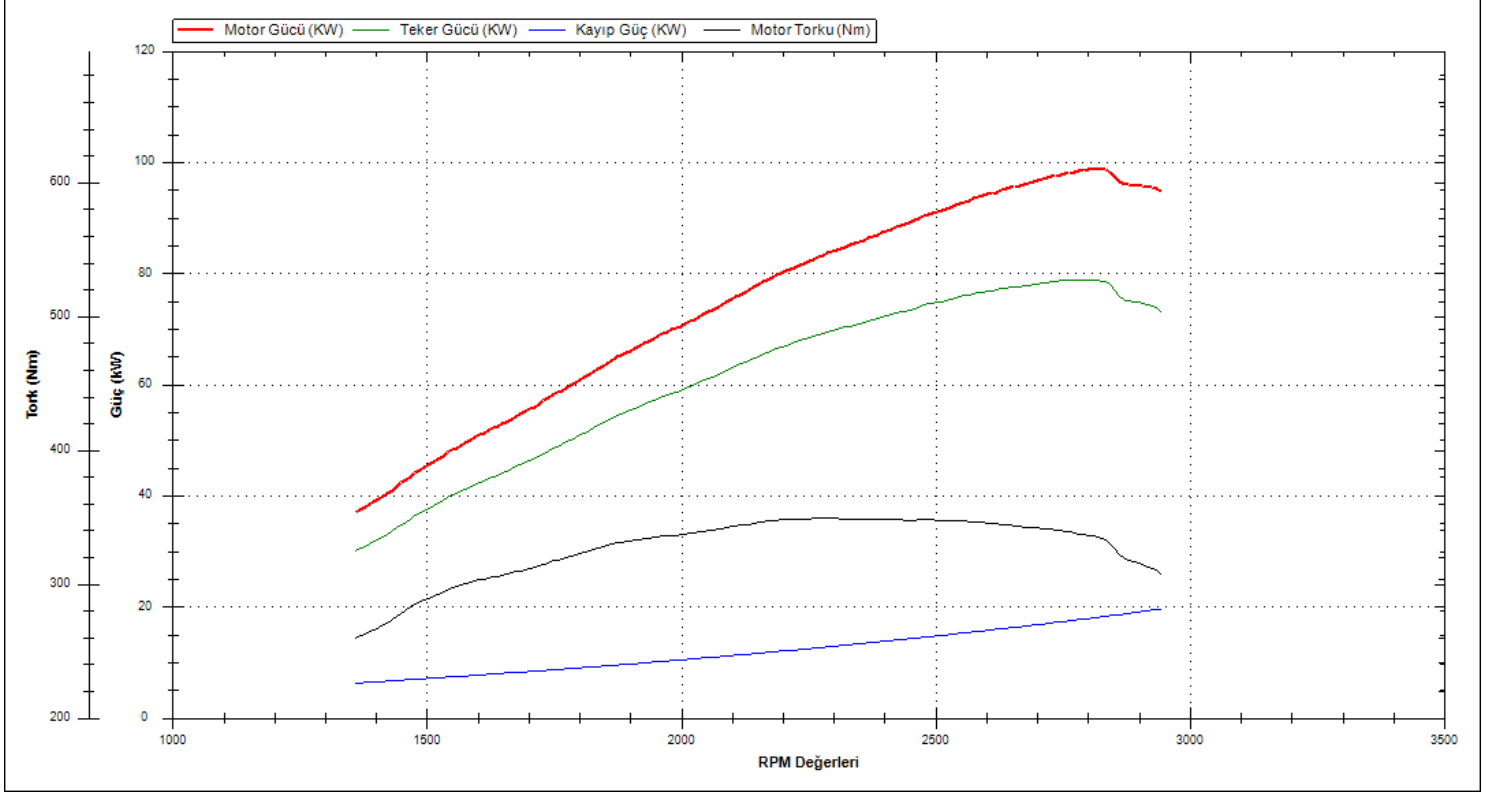
## RPM (Devir/dk) Grafiği

| Ölçülen Motor Torku | Teker Torku | Teker Gücü | Test Hızı |
| 349 | 290 | 78 | 170 |
| Ruhsat Verisi Güç | Test Sonucu Güç | Kayıp Güç | Performans % |
| 103 | 98 | 19 | 95,15 |

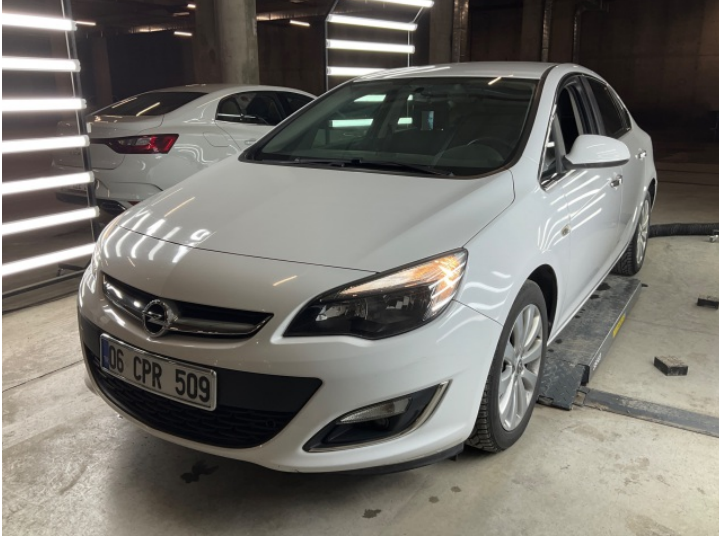
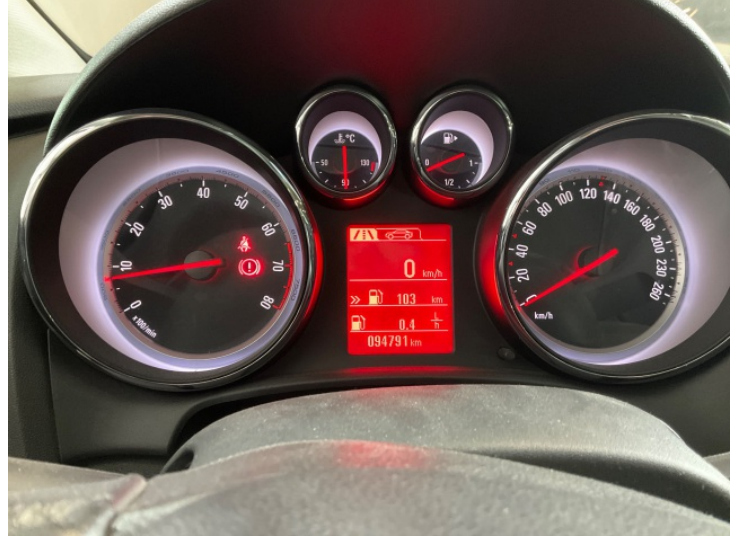
## Araç Resimleri

## Çizik

Kapı, sağ arka, Kapı, sağ arka  
> Çizik

Tampon, ön, Ön tampon >  
Çizik

## Vuruk

Kapı, sağ ön, Kapı, sağ ön >  
Ezik

Bagaj kapağı/kapısı, Bagaj  
kapısı > Ezik

Motor kaputu, Motor kaputu >  
Ezik
