Rapor Tarihi: 02.04.2026 11:43
Rapor No: 34-04-1475949
Mersis No: 0005114804300001

Full Plus Ekspertiz

Plaka	34KNH314	Şanzıman Tipi	Otomatik
KM	50918	Yakıt Cinsi	Dizel
Şase	W0VEDYHZ8RJ694493	Motor Gücü	96 kw
Motor Hacmi	1499cc	Marka	Opel
Rengi	GRİ	Model	Combo
Sonraki Muayene Tar.	2026-05-02	Model Yılı	2024
Araç Tipi	Kombi (Camlıvan**)	Ruhsat Sahibi	TAN OTO
Kapı Sayısı	5 Kapı

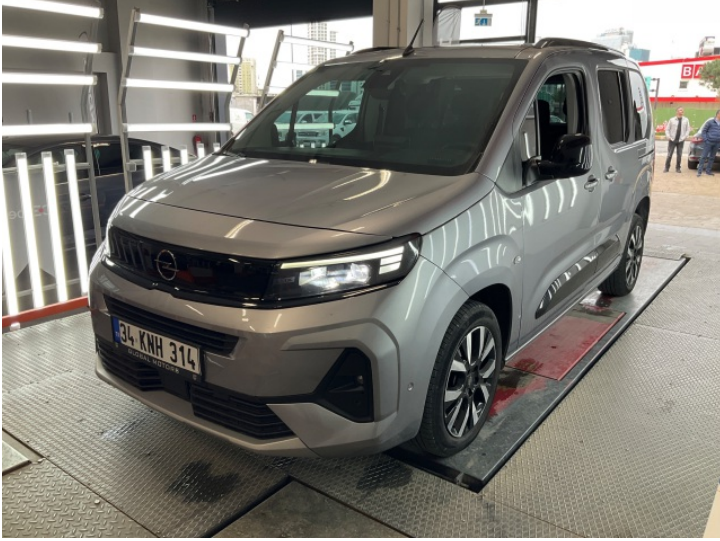
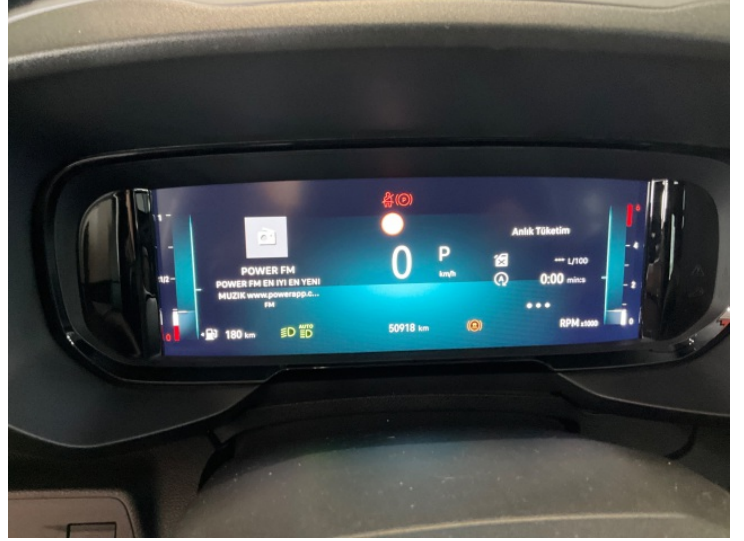
Araç Resimleri

Durum	Notlar
Araç Kaporta Aksamı		Araç muhtelif yerlerinde ezik ve çizikler mevcut.
Araç Koltukları Mekanizmaları		
Taban, Tavan, Koltuk ve Kapı Döşemeleri		
Araç İç Donanımı ve Kumanda Kontrol Düğmeleri		
Aydınlatma ve İkaz Sistemi		
Silecekler		
Elektrik ve Elektronik Aksam		
Torpedo ve Emniyet Kemerleri		
Lastik ve Jantlar		
Fren Sistemi ve Fren Hortumları		Ön diskler aşınmış.
Yürür Aksam		
Motor ve Motor Yağ Seviyesi		
Şanzıman		
Diferansiyel		
Direksiyon Sistemi		
Eğlence Sistemi (Radyo vs.)		
Park Sensörleri		
Araç Altı		
Akü		
Klima		
Cam ve Cam Düğmeleri		
Kayışlar ve Rulmanlar		
Egzoz Sistemi ve Susturucular		
Soğutma Sistemi ve Soğutma Suyu

Camlar, Ön cam >
Hasarlı

Fren diskleri, ön - Aşınmış
