# Full Plus Ekspertiz

## 06BVS695

| Plaka | 06BVS695 | Şanzıman Tipi | Otomatik |
| Motor Hacmi | 1199cc | Marka | Opel |

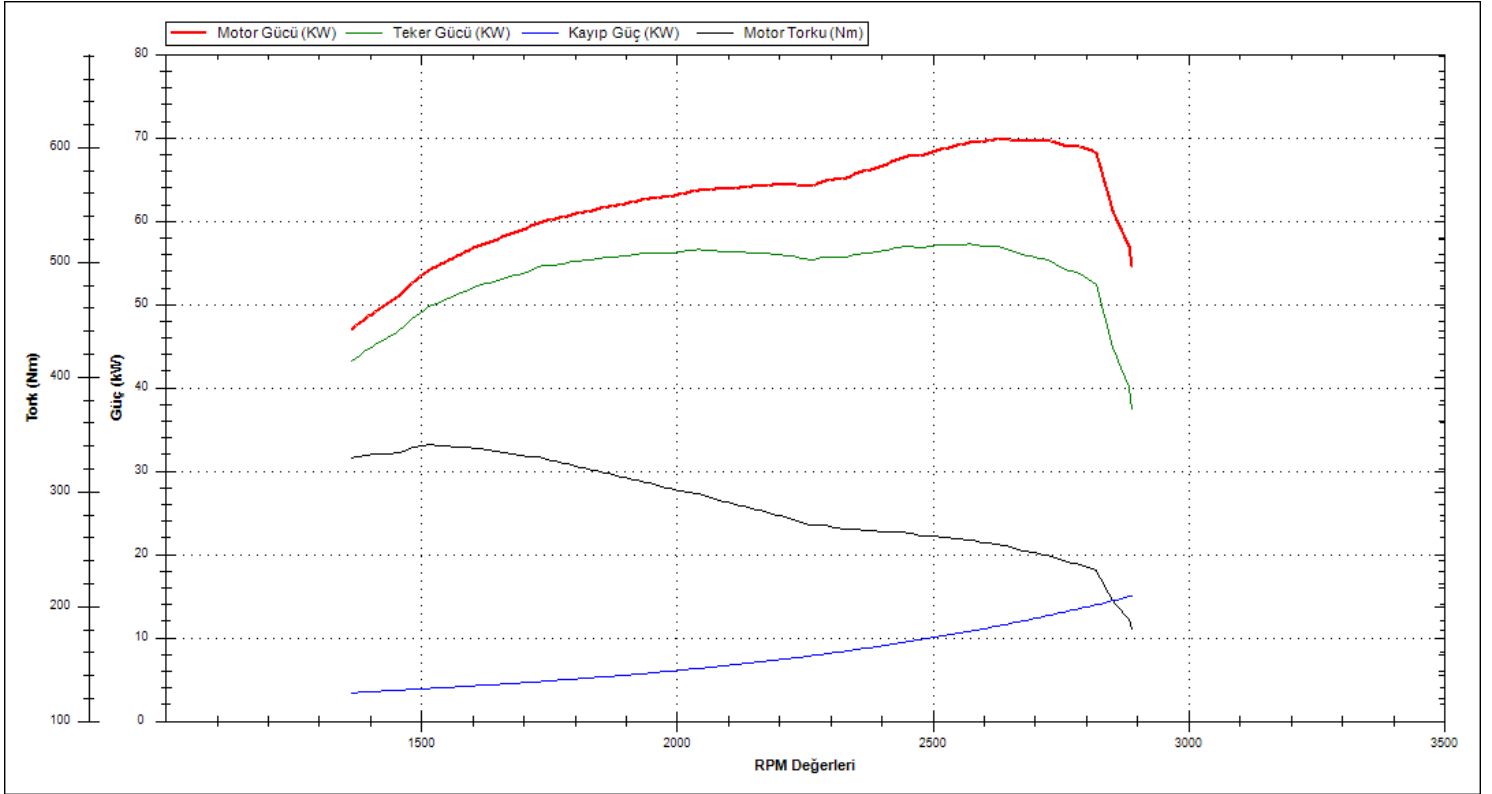
## RPM (Devir/dk) Grafiği

| Ölçülen Motor Torku | Teker Torku | Teker Gücü | Test Hızı |
| 340 | 312 | 57 | 158 |
| Ruhsat Verisi Güç | Test Sonucu Güç | Kayıp Güç | Performans % |
| 74 | 69 | 15 | 93,24 |

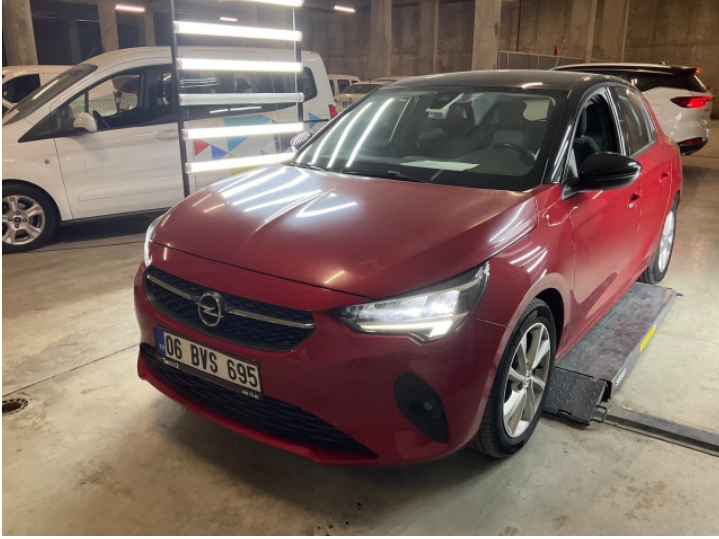
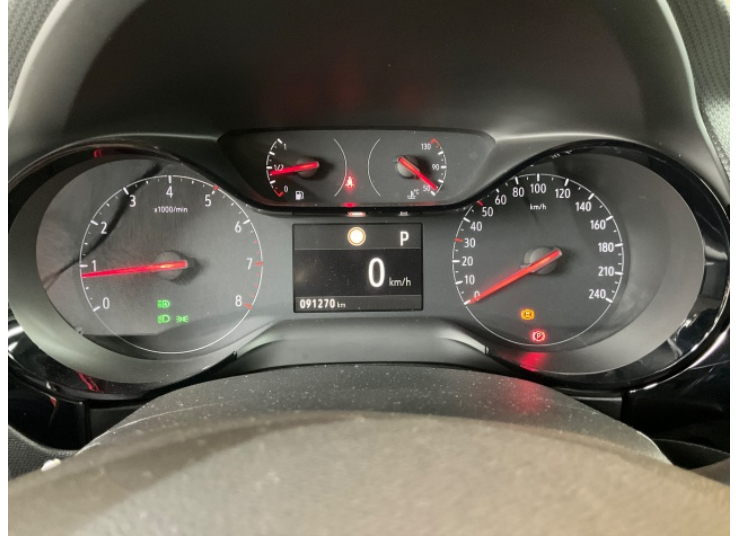
## Araç Resimleri

## Çizik

Bagaj kapağı/kapısı, Bagaj kapısı > Çizik

Kapı, sağ arka, Kapı, sağ arka > Çizik
