# Full Plus Ekspertiz

## 33BFA23

| Motor Hacmi | 1199cc | Marka | Opel |
| Rengi | BEYAZ SİYAH | Model | Corsa |

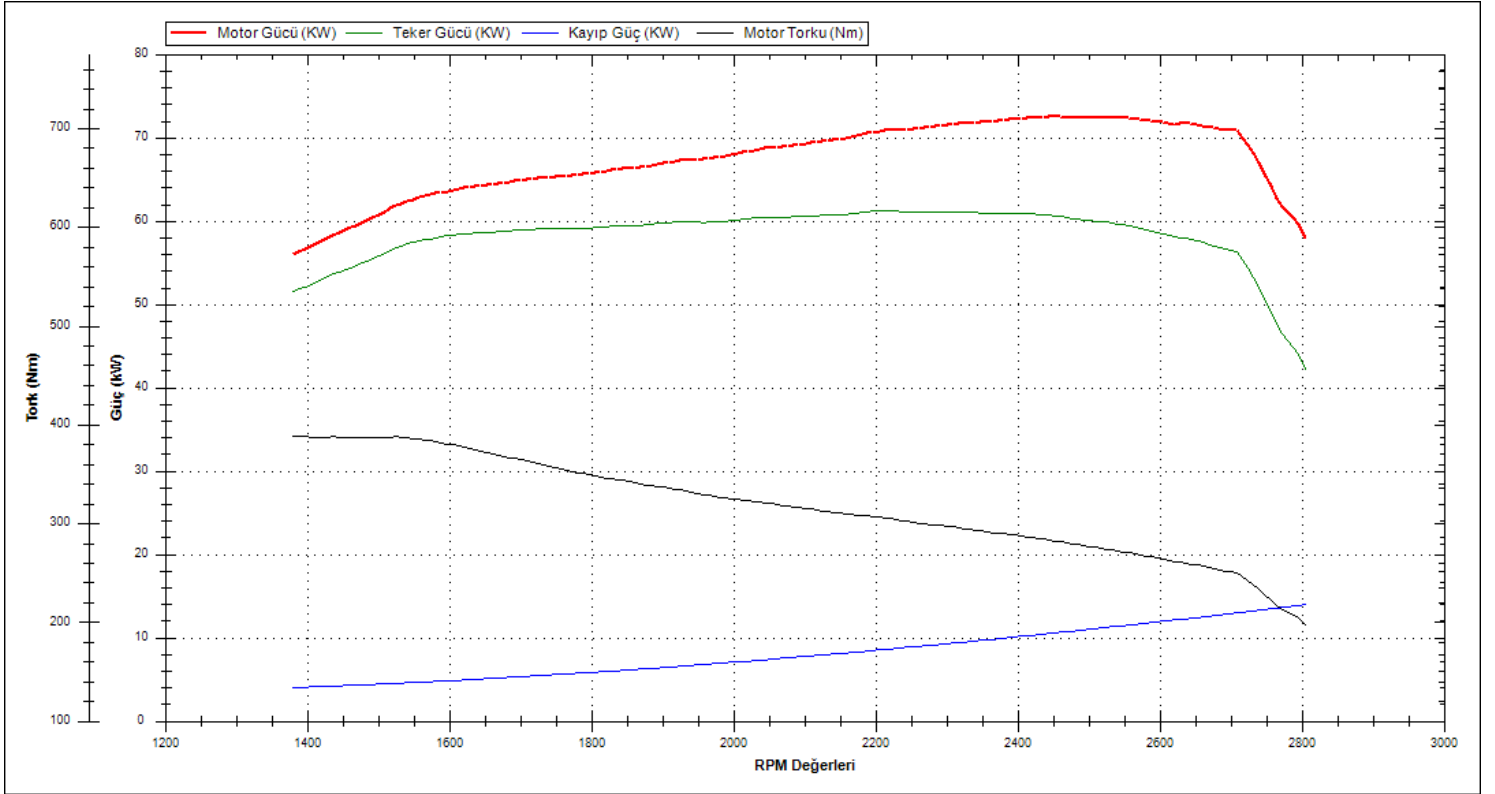
## RPM (Devir/dk) Grafiği

| Ölçülen Motor Torku | Teker Torku | Teker Gücü | Test Hızı |
| 387 | 355 | 61 | 147 |
| Ruhsat Verisi Güç | Test Sonucu Güç | Kayıp Güç | Performans % |
| 74 | 72 | 13 | 97,30 |

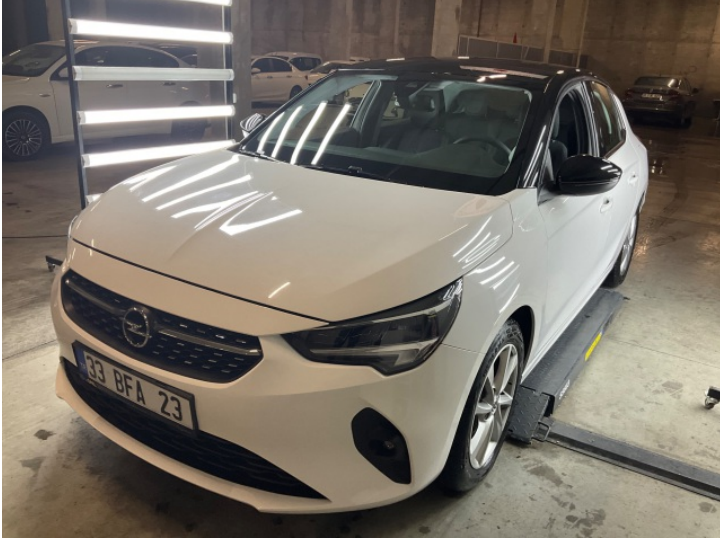
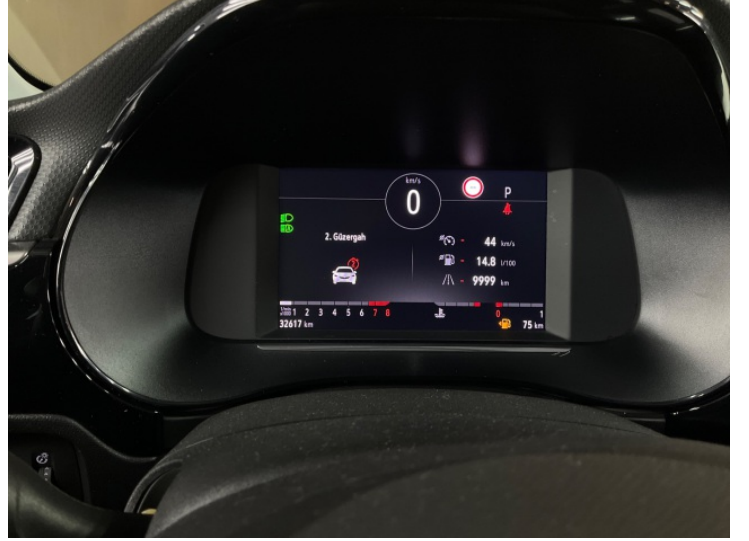
## Çizik

Farlar, Far camı, sağ > Çizik

Dikiz aynası, sağ, Dış dikiz aynası kapağı > Çizik

Kapı, sol arka, Kapı, sol arka > Çizik

Dikiz aynası, sol, Dış dikiz aynası kapağı > Çizik
