# Full Plus Ekspertiz

## 34HKJ685

## Araç Bilgileri

| Marka | Opel | Motor Hacmi | 1199cc |

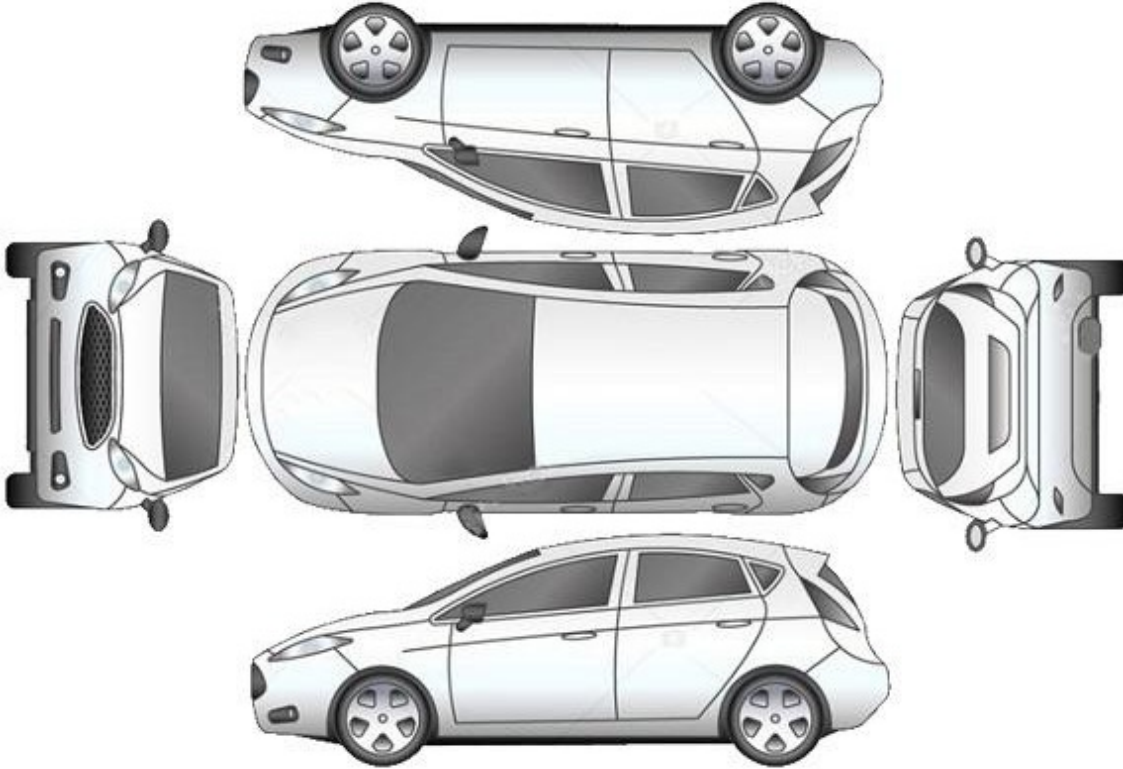
## Kaporta Kontrolü(Değişmiş Boyanmış kontrolü)

\*\*\*Araçta değişmiş ve boyanmış parça bulunmamaktadır\*\*\*

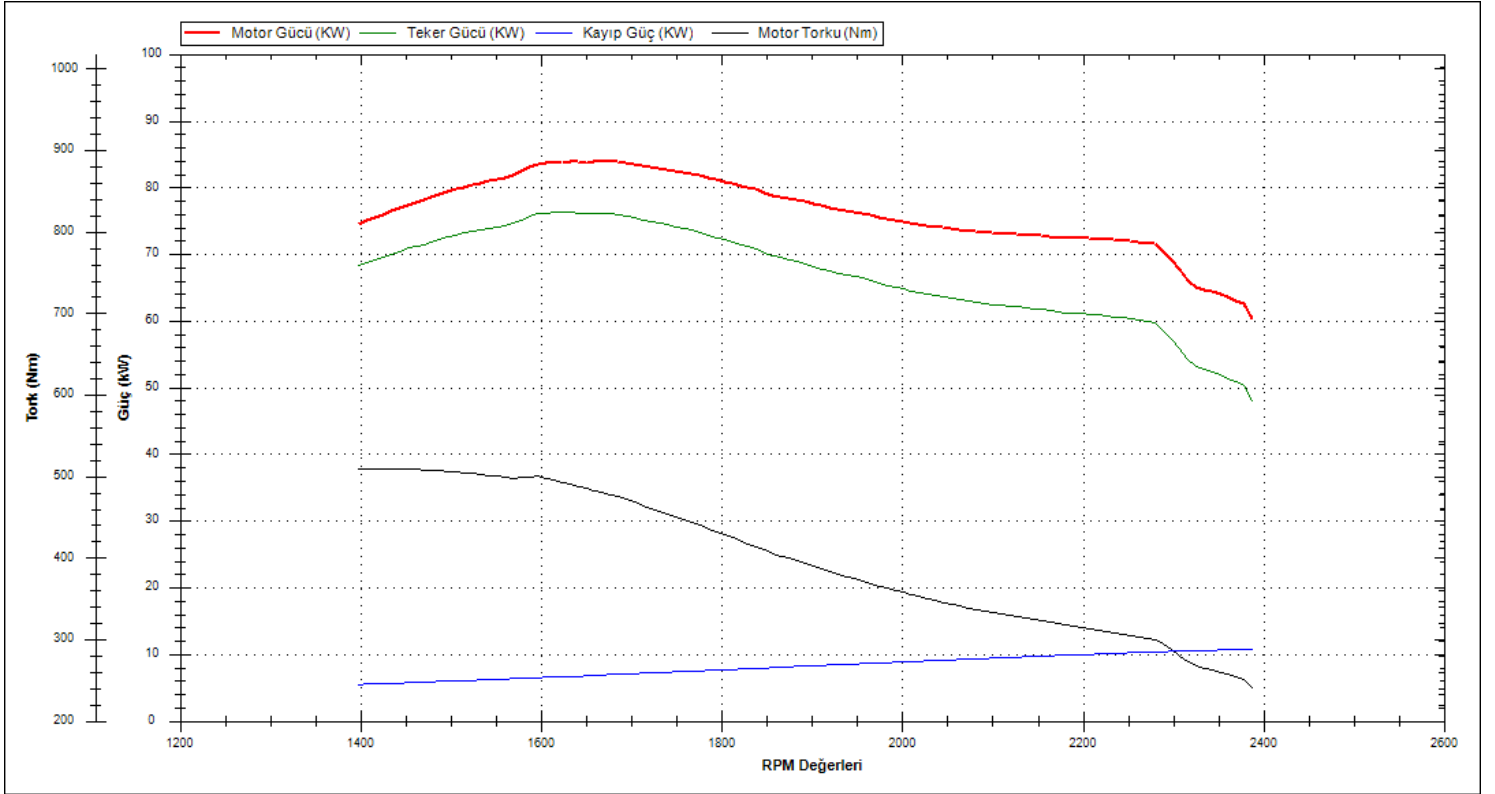
## RPM (Devir/dk) Grafiği

| Ölçülen Motor Torku | Teker Torku | Teker Gücü | Test Hızı |
| 508 | 466 | 76 | 100 |
| Ruhsat Verisi Güç | Test Sonucu Güç | Kayıp Güç | Performans % |
| 96 | 83 | 10 | 86,46 |

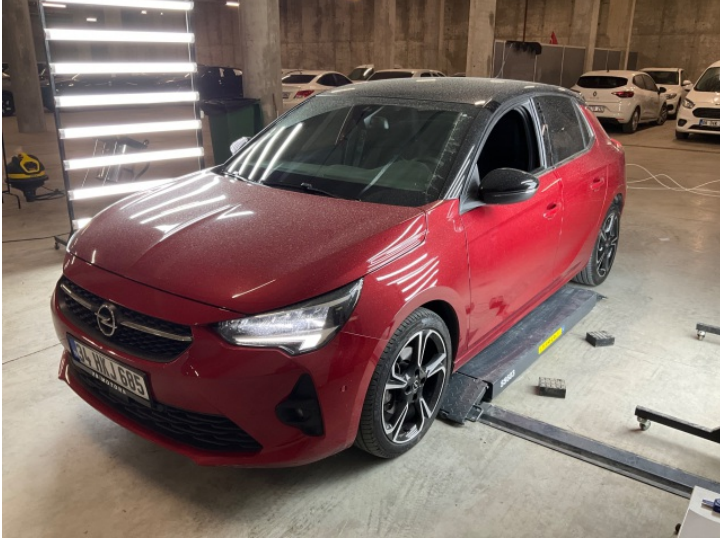
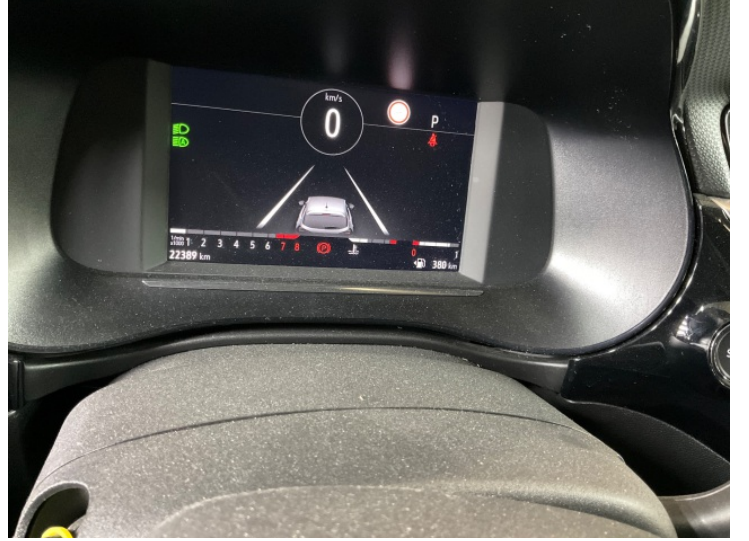
## Araç Resimleri

Kapı, sağ arka, Kapı, sağ arka  
> Çizik

Tampon, ön, Ön tampon >  
Çizik

Çamurluk, sol arka, Çamurluk,  
sol arka > Ezik
