# Full Plus Ekspertiz

## 52AEF933

Müşteri TAN OTO MOTORLU ARAÇLAR TİC.LTD.(MERKEZ  
FİAT)

| Marka | Opel | Motor Hacmi | 1199cc |

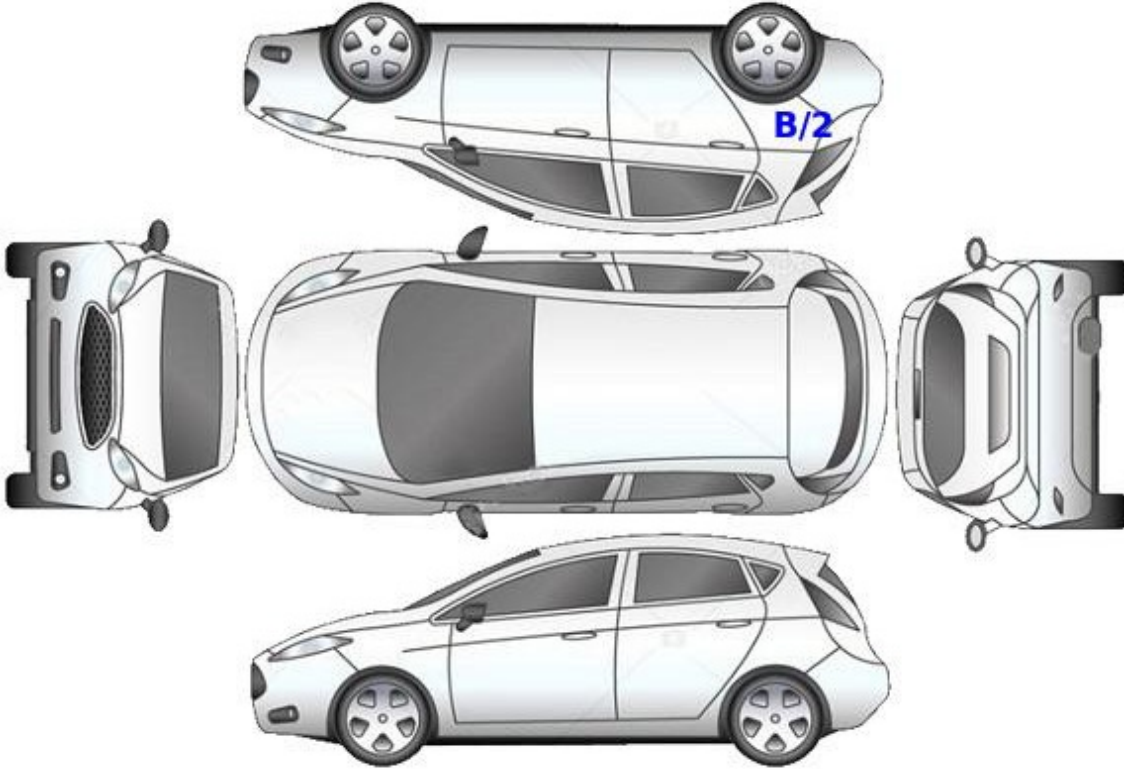
## Kaporta Kontrolü(Değişmiş Boyanmış kontrolü)

B: Boyalı

B/2: Lokal Boyalı

D: Değişmiş

| Parça Grubu | Parça ve Hasar |
|---|---|
| Marşbiyel, sağ | Marşbiyel, sağ - Boyalı |

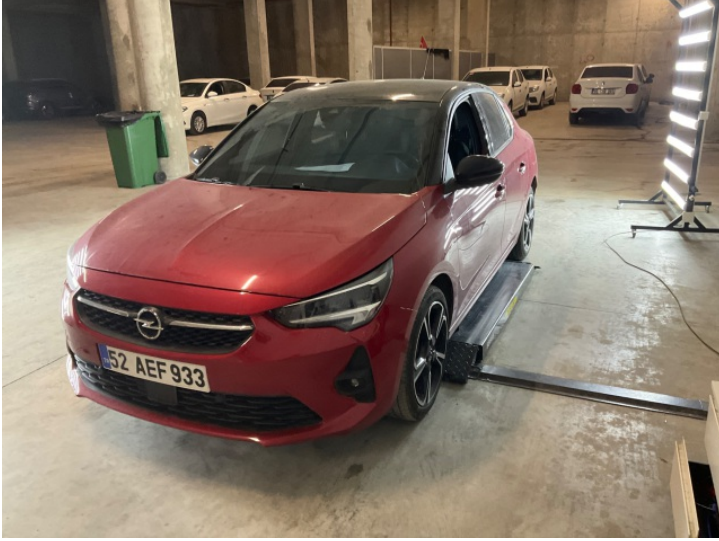
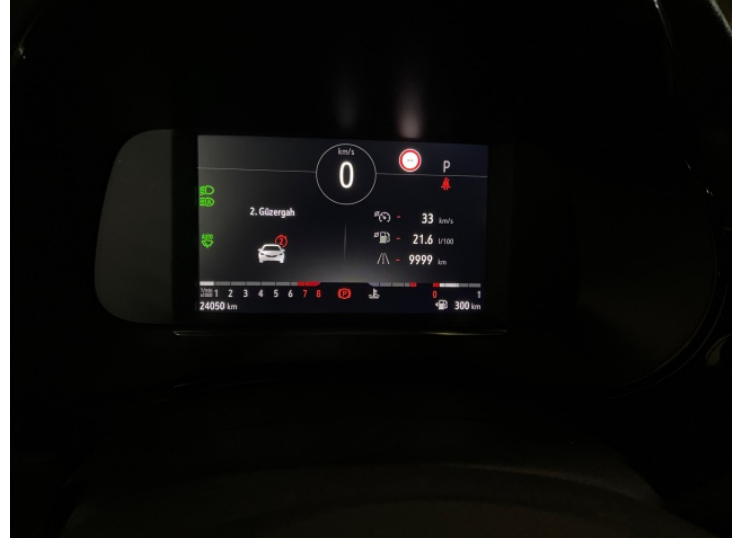
## Araç Resimleri

## Çizik

Kapı, sağ ön, Kapı, sağ ön > Çizik

Tampon, arka, Arka tampon > Çizik
