# Full Plus Ekspertiz

## 06CHF019

Opel/Vauxhall Corsa-F 1.2i 16V DIT

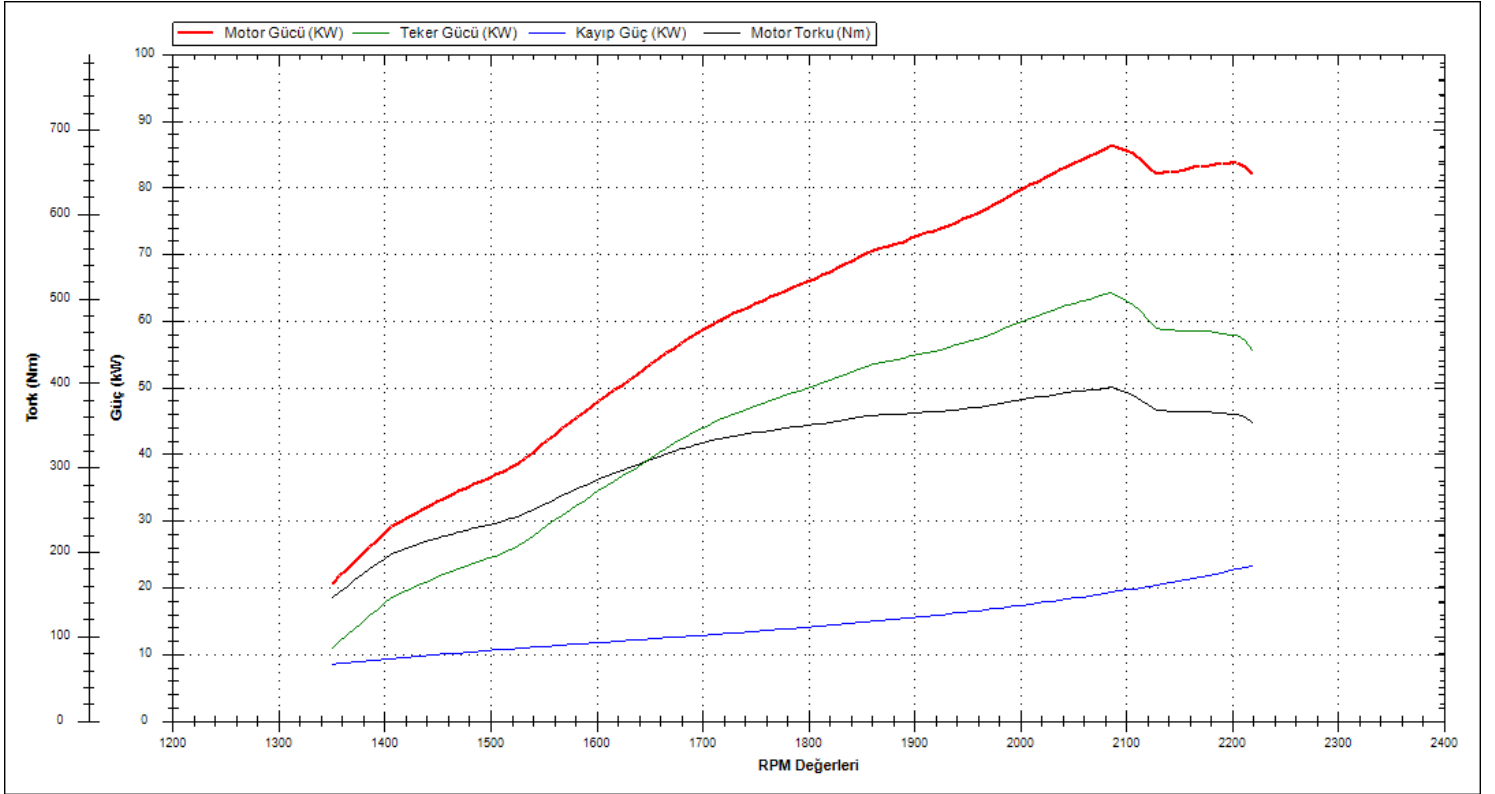
## RPM (Devir/dk) Grafiği

| Ölçülen Motor Torku | Teker Torku | Teker Gücü | Test Hızı |
| 395 | 294 | 64 | 125 |
| Ruhsat Verisi Güç | Test Sonucu Güç | Kayıp Güç | Performans % |
| 96 | 86 | 23 | 89,58 |

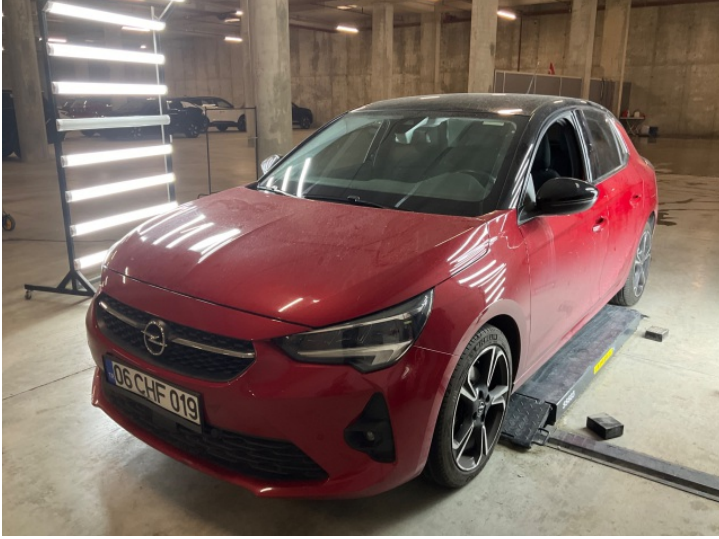
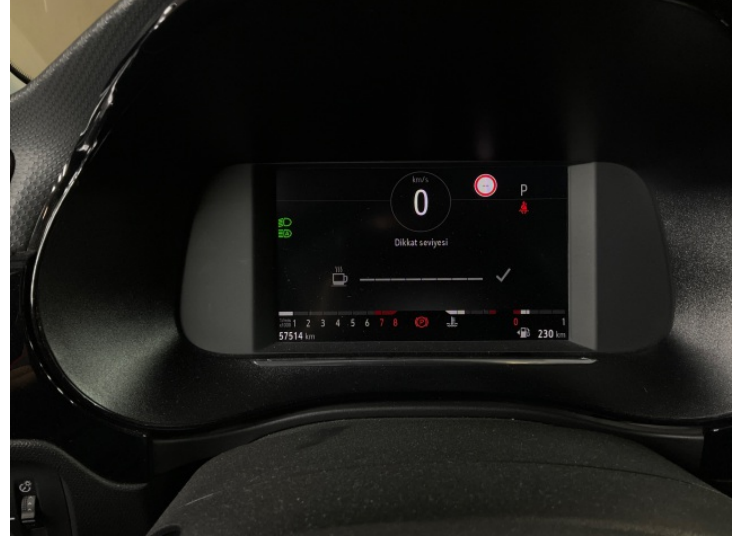
## Ara  Resimleri

Kapı, sağı arka, Kapı, sağı arka  
> Ezik

Çamurluk, sağ arka, Çamurluk, sağ arka > Hasarlı

Tampon, arka, Arka tampon > Küçük Çizik

Kapı, sol ön, Kapı, sol ön > Noktasal Ezik

Motor, Turbo hortumları > Yağ Kaçağı
