Rapor Tarihi: 12.05.2025 15:34 Bayi No: 0603 Sayfa: 1/11  
Rapor No: 06-03-2363551 Araç Giriş Tarihi: 21.04.2025 10:08 Araç Çıkış Tarihi: 12.05.2025 15:34  
Mersis No: 0309073518100001

# Full Plus Ekspertiz

## 06BSS446

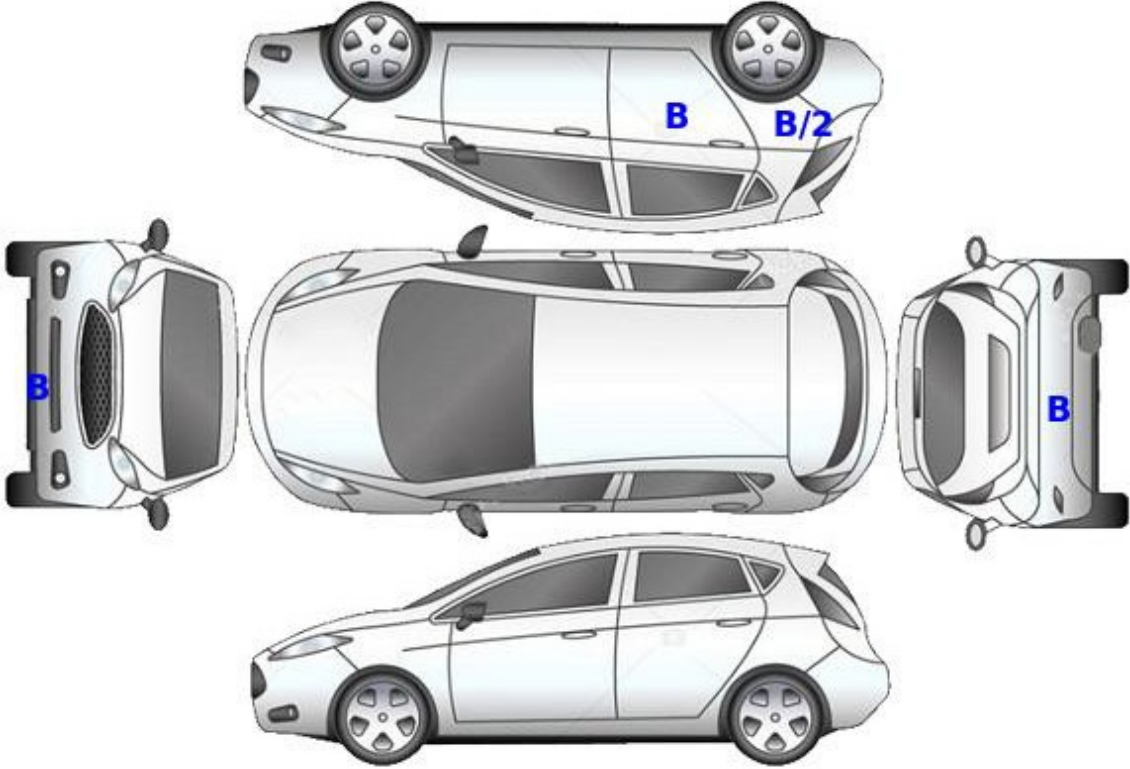
## Kaporta Kontrolü(Değişmiş Boyanmış kontrolü)

B: Boyalı

B/2: Lokal Boyalı

D: Değişmiş

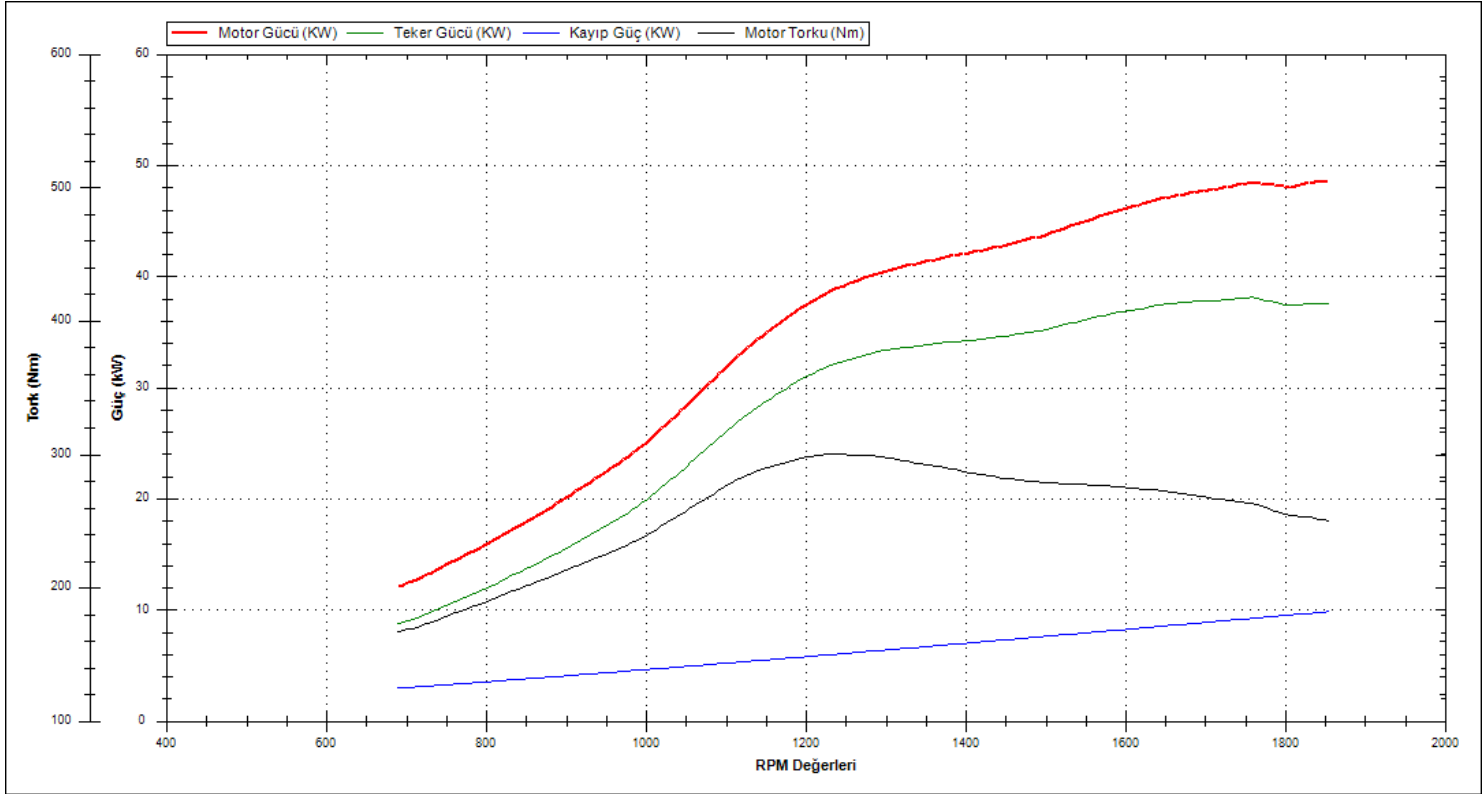
## RPM (Devir/dk) Grafiği

| Ölçülen Motor Torku | Teker Torku | Teker Gücü | Test Hızı |
| 300 | 248 | 38 | 111 |
| Ruhsat Verisi Güç | Test Sonucu Güç | Kayıp Güç | Performans % |
| 55 | 48 | 9 | 87,27 |

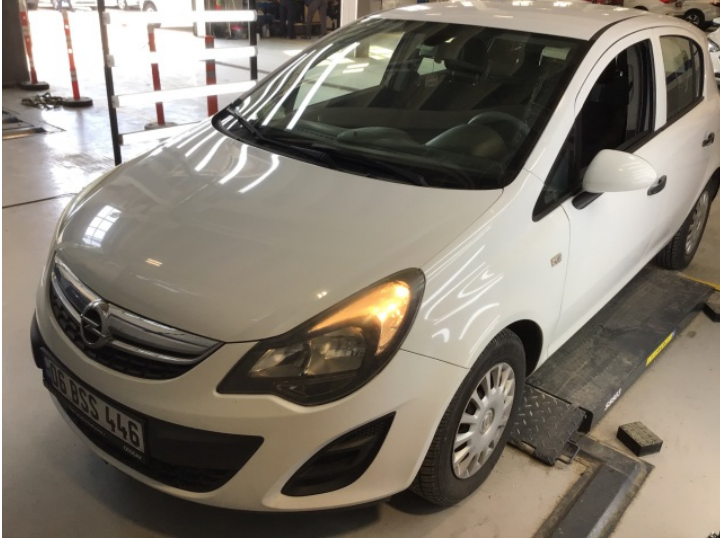
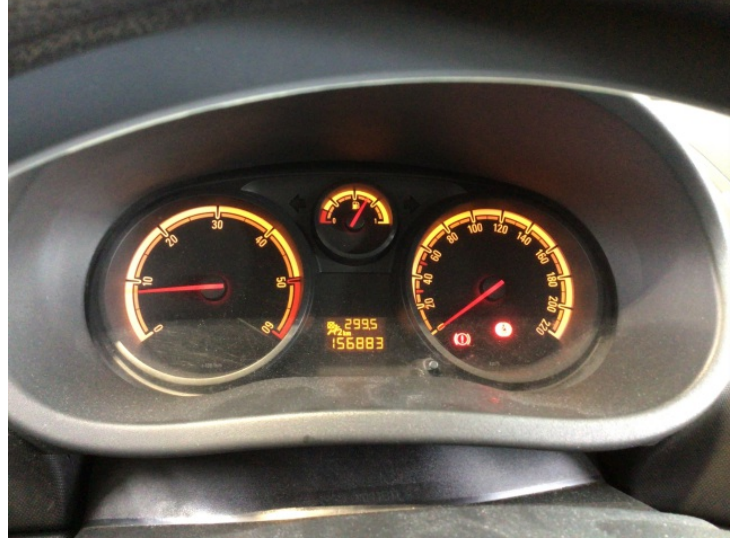
## Araç Resimleri

## Çizik

Tampon, ön, Ön tampon > Çizik

Kapı, sağ ön, Kapı, sağ ön > Çizik

Kapı, sol arka, Kapı, sol arka > Çizik
