Rapor Tarihi: 10.10.2025 15:53 Bayi No: 0601 Sayfa: 1/12  
Rapor No: 06-01-2425121 Araç Giriş Tarihi: 10.10.2025 13:32 Araç Çıkış Tarihi: 10.10.2025 15:53  
Mersis No: 0309073518100001

# Full Plus Ekspertiz

## 06CMH609

Opel/Vauxhall Corsa-C 1.3 16V CDTI

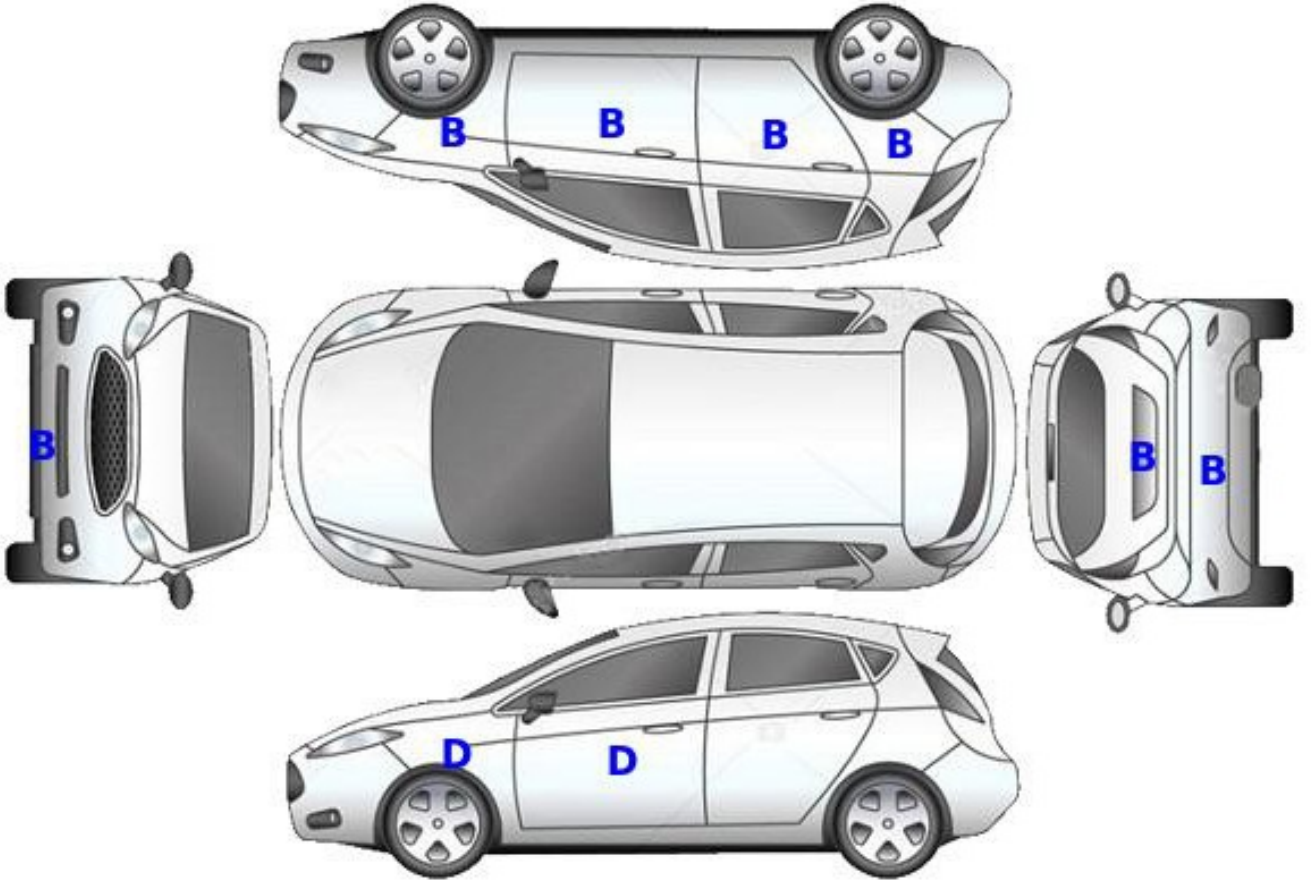
## Kaporta Kontrolü(Değişmiş Boyanmış kontrolü)

**B: Boyalı**

**B/2: Lokal Boyalı**

**D: Değişmiş**

Sağ Üst Frangart - Lokal Boya

Ön cam direği, sol - Lokal Boya
