# Full Plus Ekspertiz

## 06EBA479

Opel/Vauxhall Crossland X 1.2i 12V DI

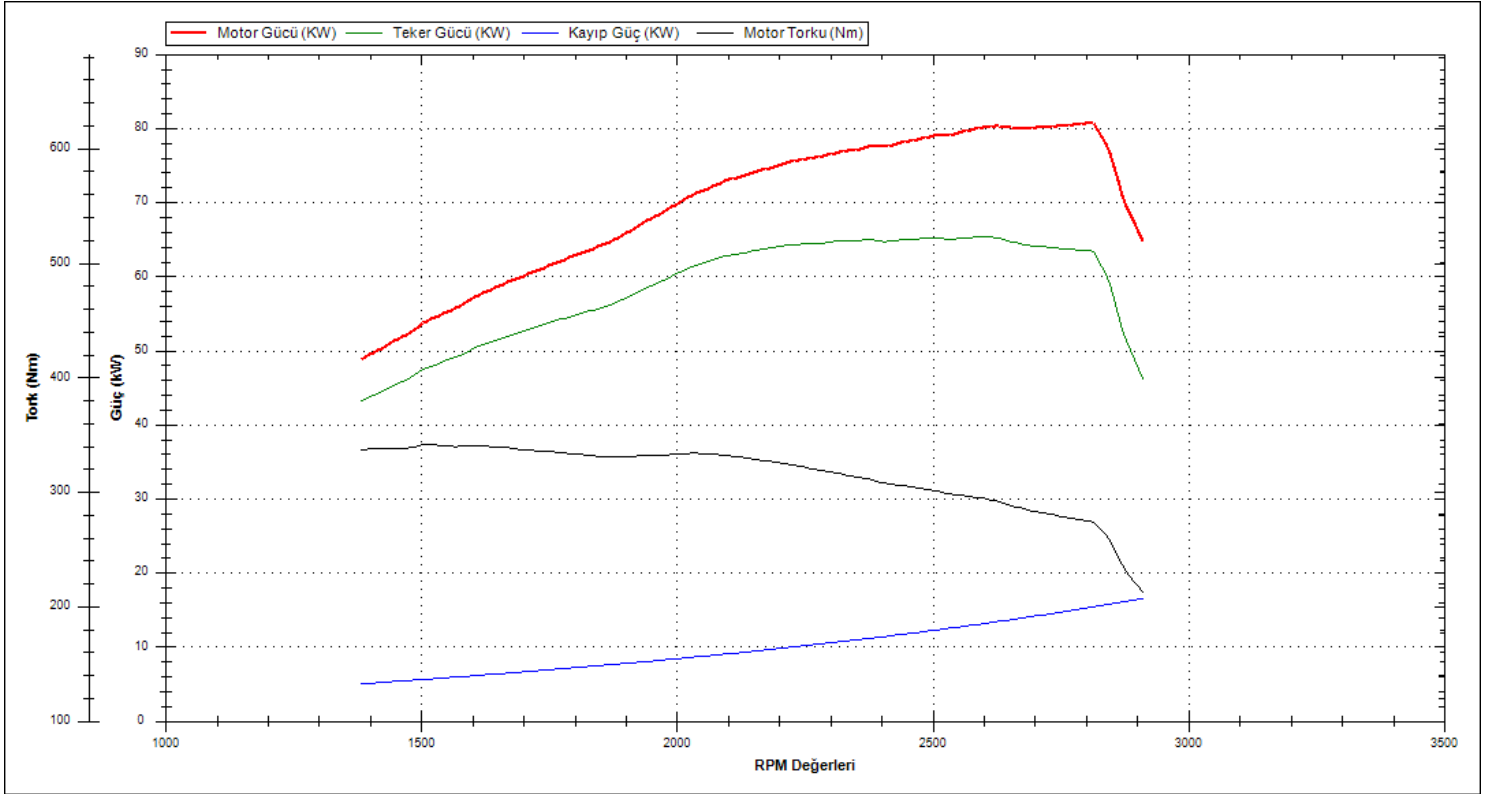
## RPM (Devir/dk) Grafiği

| Ölçülen Motor Torku | Teker Torku | Teker Gücü | Test Hızı |
| 341 | 301 | 65 | 168 |
| Ruhsat Verisi Güç | Test Sonucu Güç | Kayıp Güç | Performans % |
| 96 | 80 | 16 | 83,33 |

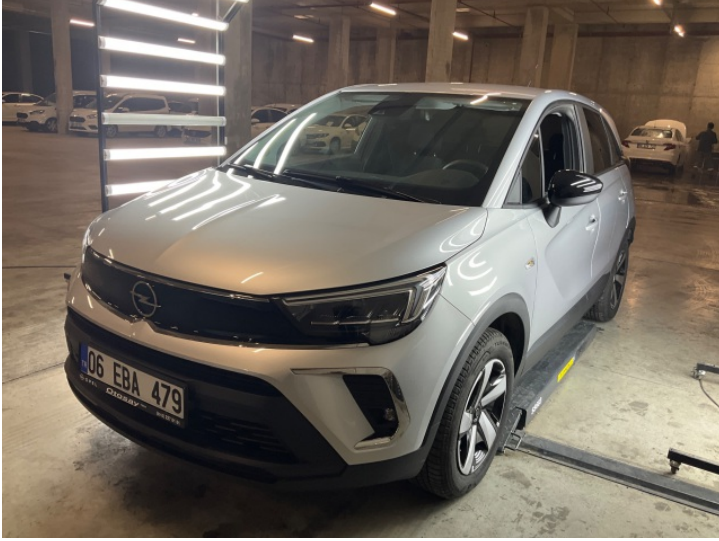
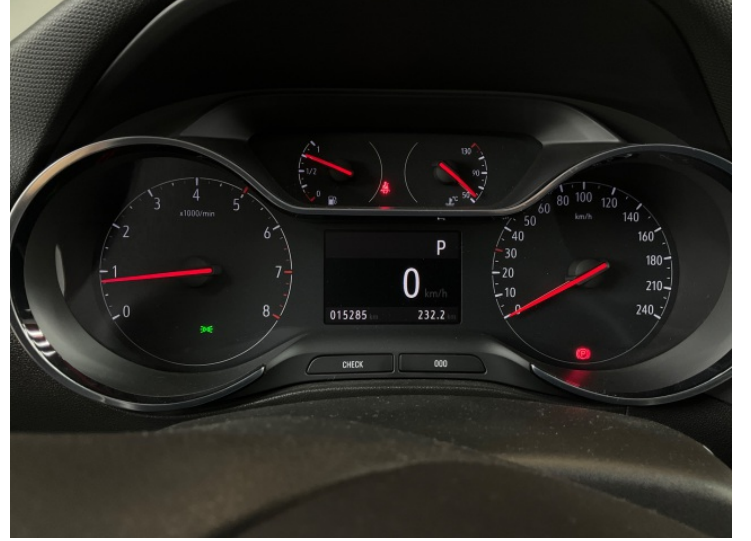
## Araç Resimleri

Dikiz aynası, sağ, Dış dikiz aynası kapağı > Çizik

Tampon, ön, Spoiler > Çizik

Kapı, sağ ön, Kapı, sağ ön > Ezik

Çamurluk, sağ arka, Çamurluk, sağ arka > Ezik
