# Full Plus Ekspertiz

## 06DOZ209

Plaka	06DOZ209	Şanzıman Tipi	Otomatik
KM	51759	Yakıt Cinsi	Benzin
Şase	W0V7D9EL9P4051631	Motor Gücü	96 kw
Marka	Opel	Motor Hacmi	1199cc
Rengi	BEYAZ	Model	Crossland
İlk Tescil Tarihi	11-04-2023	Sonraki Muayene Tar.	11-03-2028
Model Yılı	2023	Araç Tipi	SUV
Ruhsat Sahibi	TAN OTO	Kapı Sayısı	5 Kapı

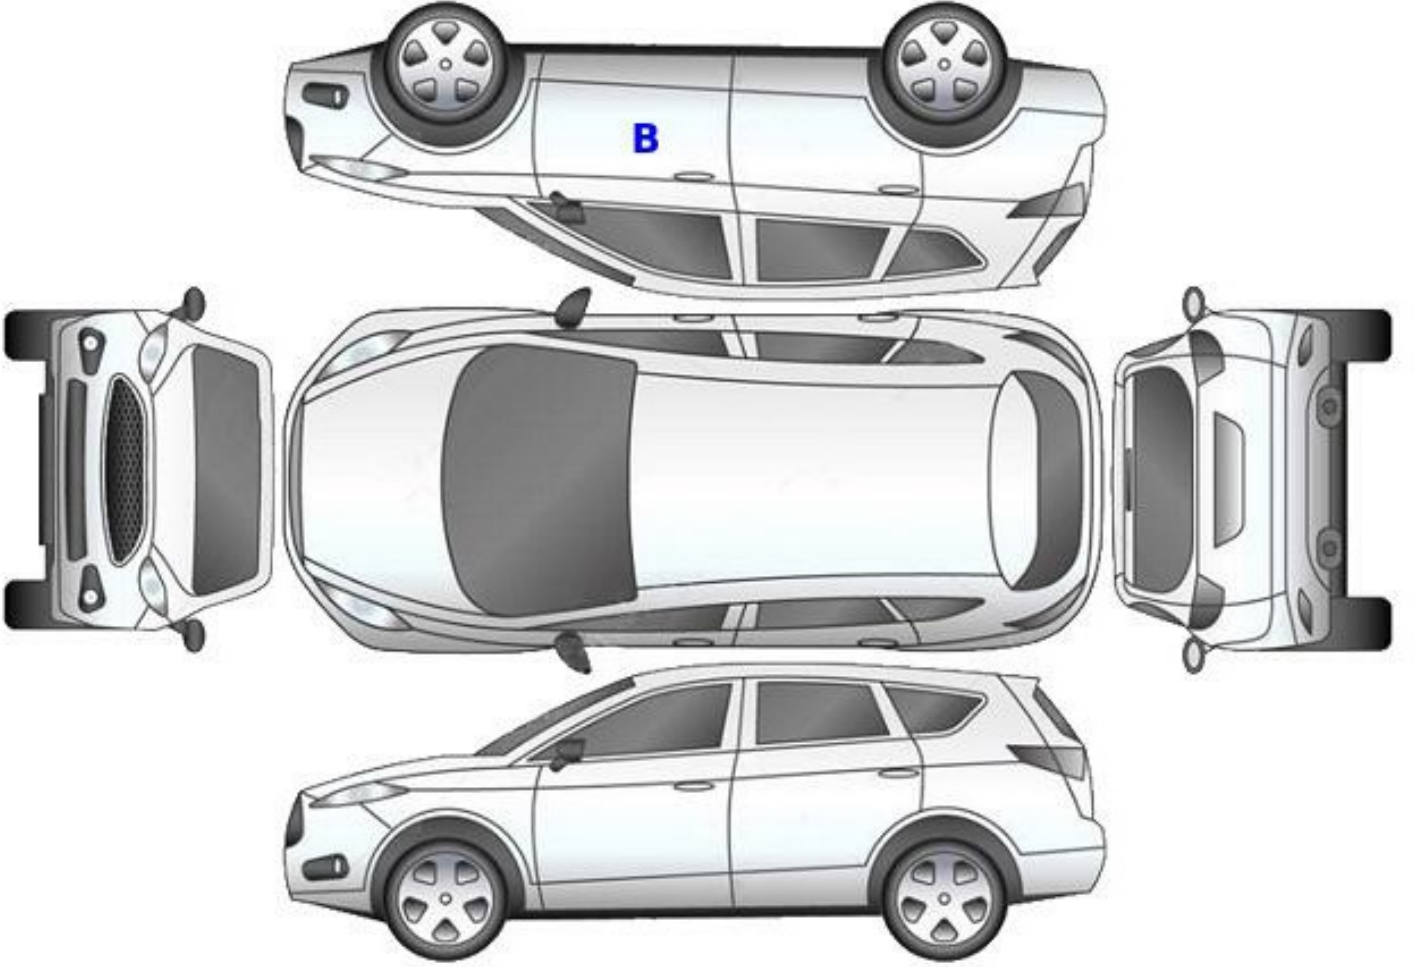
## Kaporta Kontrolü(Değişmiş Boyanmış kontrolü)

**B: Boyalı**

**B/2: Lokal Boyalı**

**D: Değişmiş**

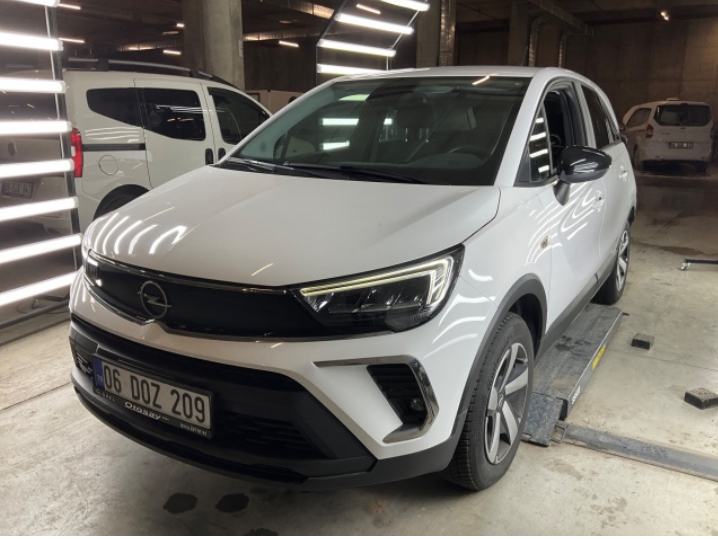
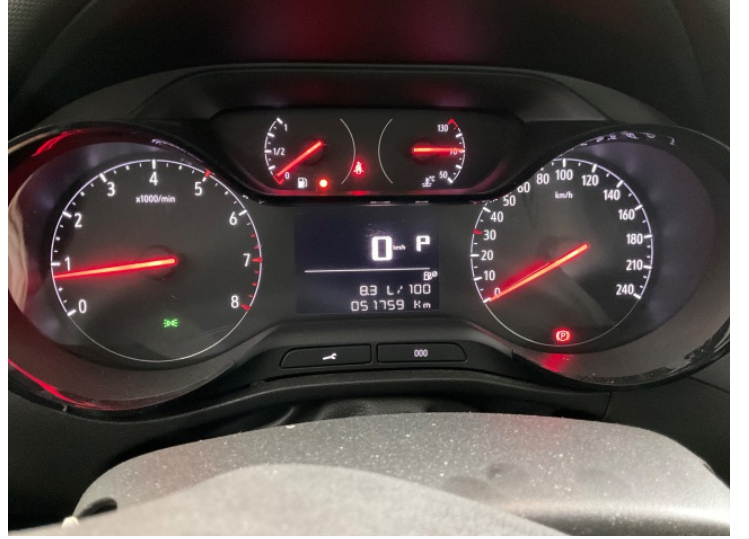
### Araç Resimleri

### Vuruk

Kapı, sağ ön, Kapı, sağ ön > Vuruk

Motor kaputu, Motor kaputu > Vuruk

Motor, Triger kayışı > Çatlak

Motor kaputu sağ ve sol ön çamurluk koruma folyosu olduğundan gözle boya kusur kontrolü yapılamadı.

Triger kayışında çatlamlar olduğundan DYNO testi yapılamadı
