# Full Plus Ekspertiz

## 06EB6235

| <b>Plaka</b> | 06EB6235 | <b>Şanzıman Tipi</b> | Otomatik |
| <b>Rengi</b> | MAVİ | <b>Model</b> | Grandland |

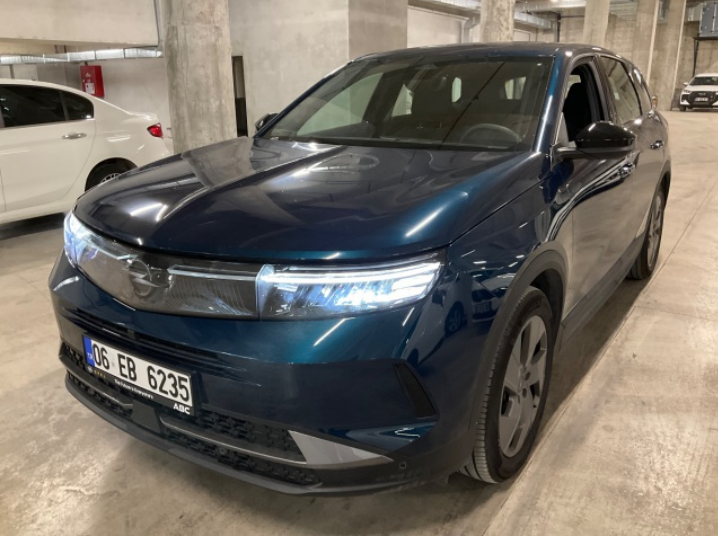
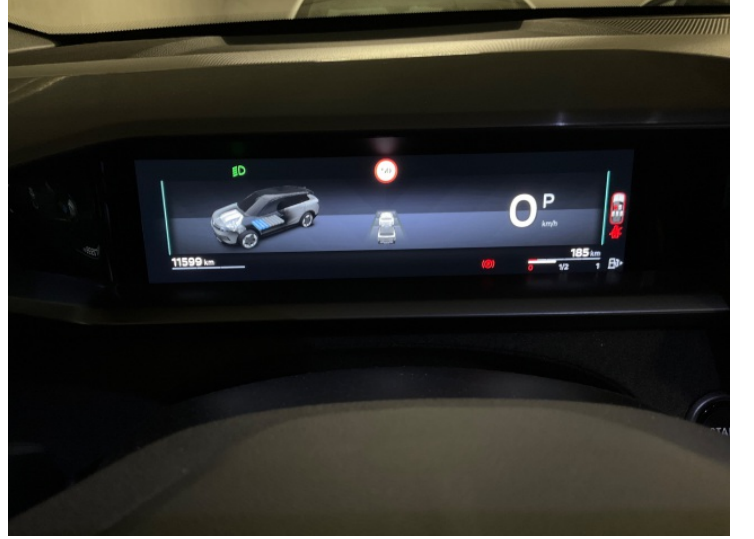
## Araç Resimleri

Motor kaputu koruma folyosu olduğundan gözle boya kusur kontrolü yapılamadı.
