# Full Plus Ekspertiz

## 06DYC807

| Marka | Opel | Motor Hacmi | 1199cc |
| Rengi | BEYAZ SİYAH | Model | Grandland |

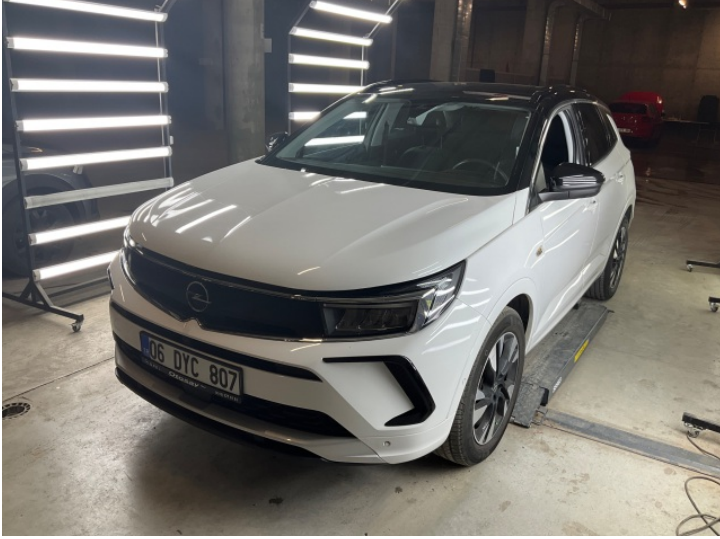
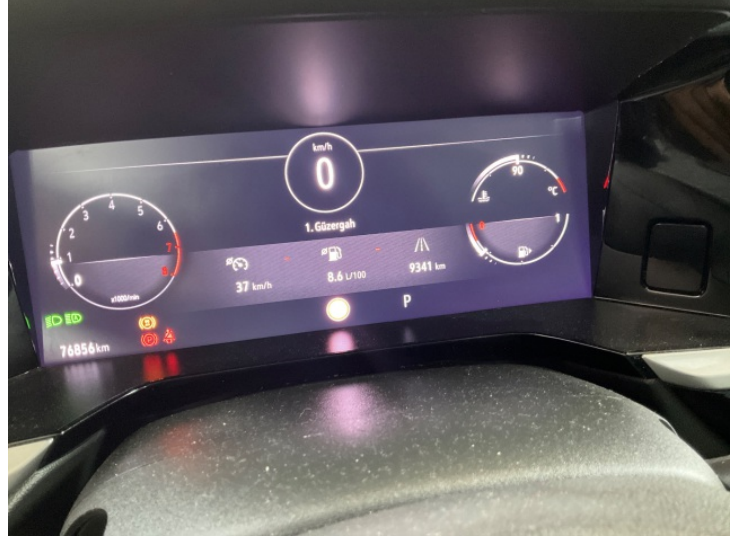
## Araç Resimleri

Tampon, arka, Arka tampon >  
Çizik

Kapı, sağ ön, Kapı, sağ ön >  
Ezik

Kapı, sağ arka, Kapı, sağ arka  
> Ezik
