# Full Plus Ekspertiz

## 06BVS487

| <b>Marka</b> | Opel | <b>Rengi</b> | GEİ |
| <b>Model</b> | Grandland X | <b>İlk Tescil Tarihi</b> | 26-03-2020 |

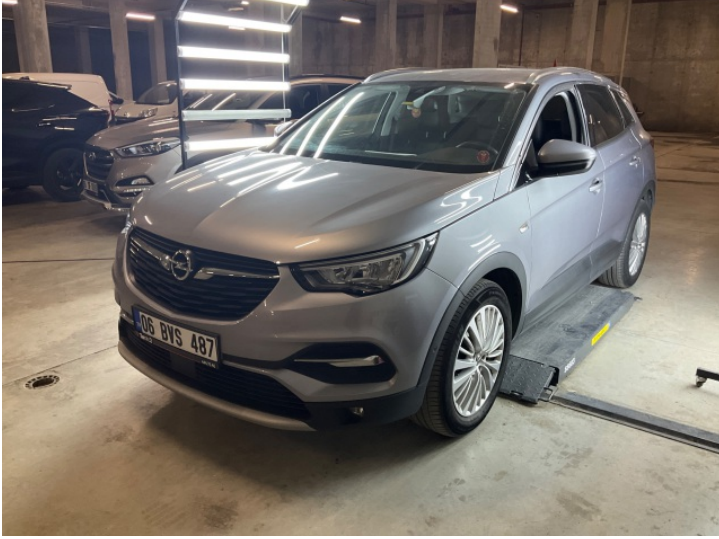
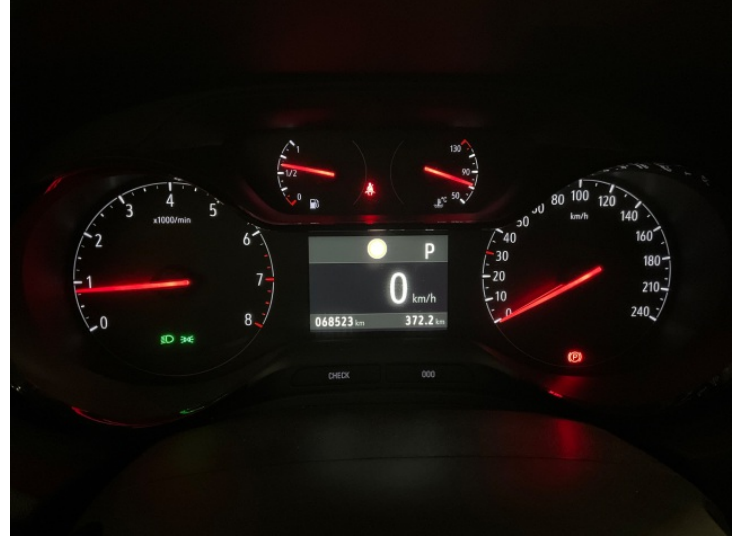
## Araç Resimleri

Tampon, ön, Ön tampon > Çizik

Camlar, Ön cam fitili > Çizik

Çamurluk, sağ arka, Çamurluk, sağ arka > Ezik
