# Full Plus Ekspertiz

## 06BAK170

Müşteri TAN OTO MOTORLU ARAÇLAR İNŞ.TİC.LTD.  
(MERKEZ FORD)

| Rengi | KIRMIZI | Model | Insignia |

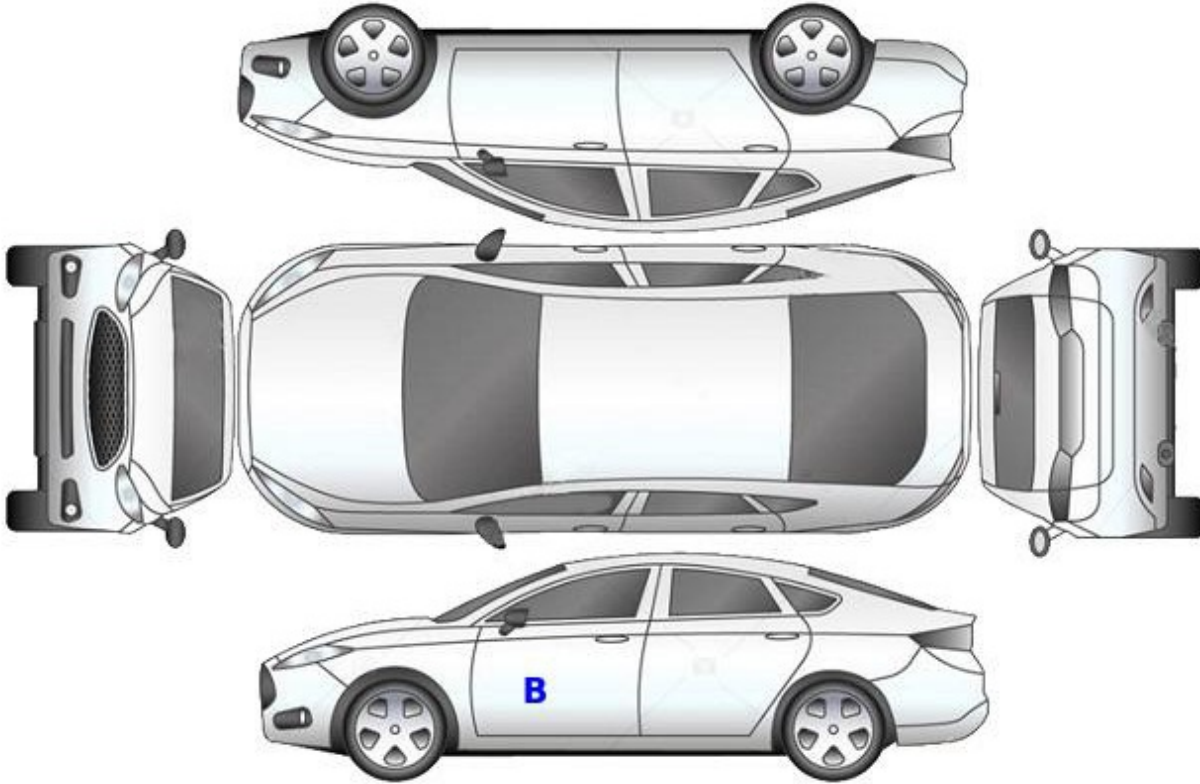
## Kaporta Kontrolü(Değişmiş Boyanmış kontrolü)

B: Boyalı

B/2: Lokal Boyalı

D: Değişmiş

Motor kaputu sökülmüş takılmış. Araç boyasında deformeler mevcut. Sol arka kapıda boya tozu var.

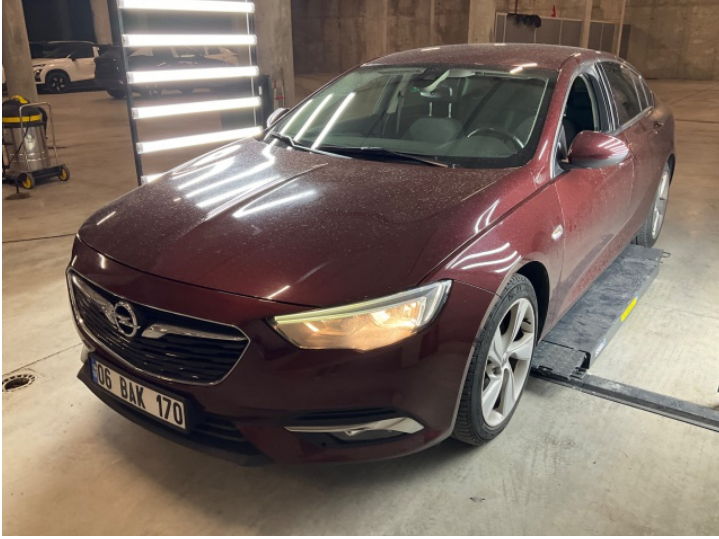
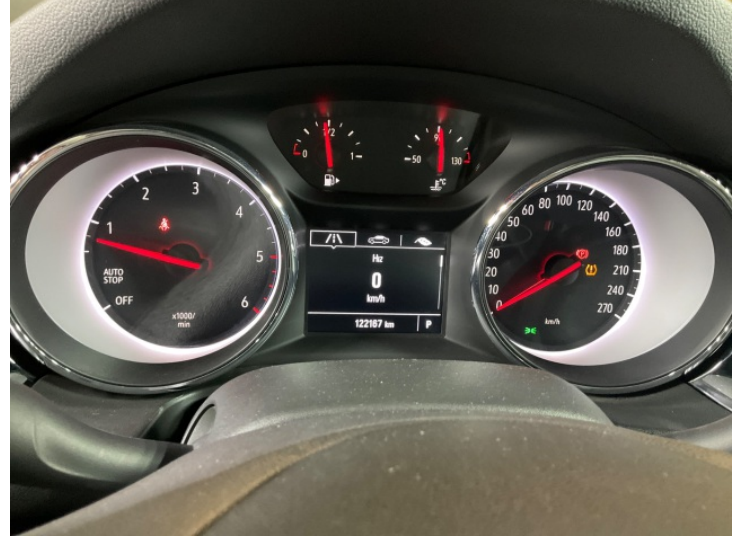
## Araç Resimleri

Tampon, arka, Arka tampon > Çizik

Tampon, ön, Ön tampon > Çizik

Çamurluk, sol arka, Çamurluk, sol arka > Çizik

Kapı, sol arka, Kapı, sol arka > Çizik

Çamurluk, sol, Çamurluk, sol > Çizik
