Rapor Tarihi: 07.05.2025 14:59  
Rapor No: 06-04-1372249  
Mersis No: 0309073518100001

# Full Plus Ekspertiz

## 35EF288

| Alt Model | 1.2 Turbo Elegance 130HP | Sonraki Muayene Tar. | 2026-04-21 |

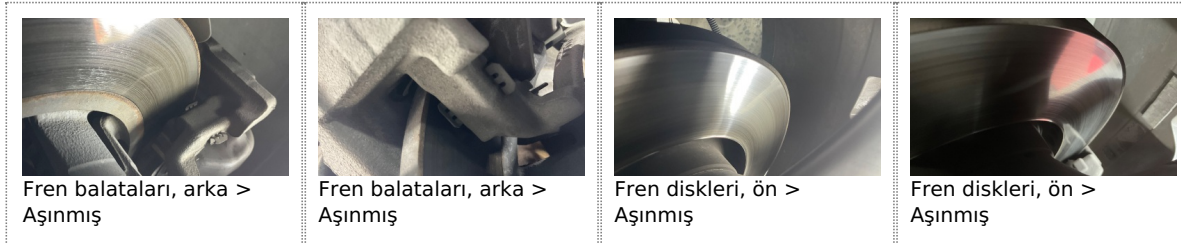
| Fren Ölçüm Değerleri (daN) | Sol | Sağ | Sapma (%) |
| 1. Aks | 268 | 258 | 4 |
| 2. Aks | 197 | 194 | 2 |
| El Freni | 87 | 96 | 10 |

Sapma yüzdeleri 1. ve 2. aks için %25 altında ve el freni için %50 altında olmalıdır.

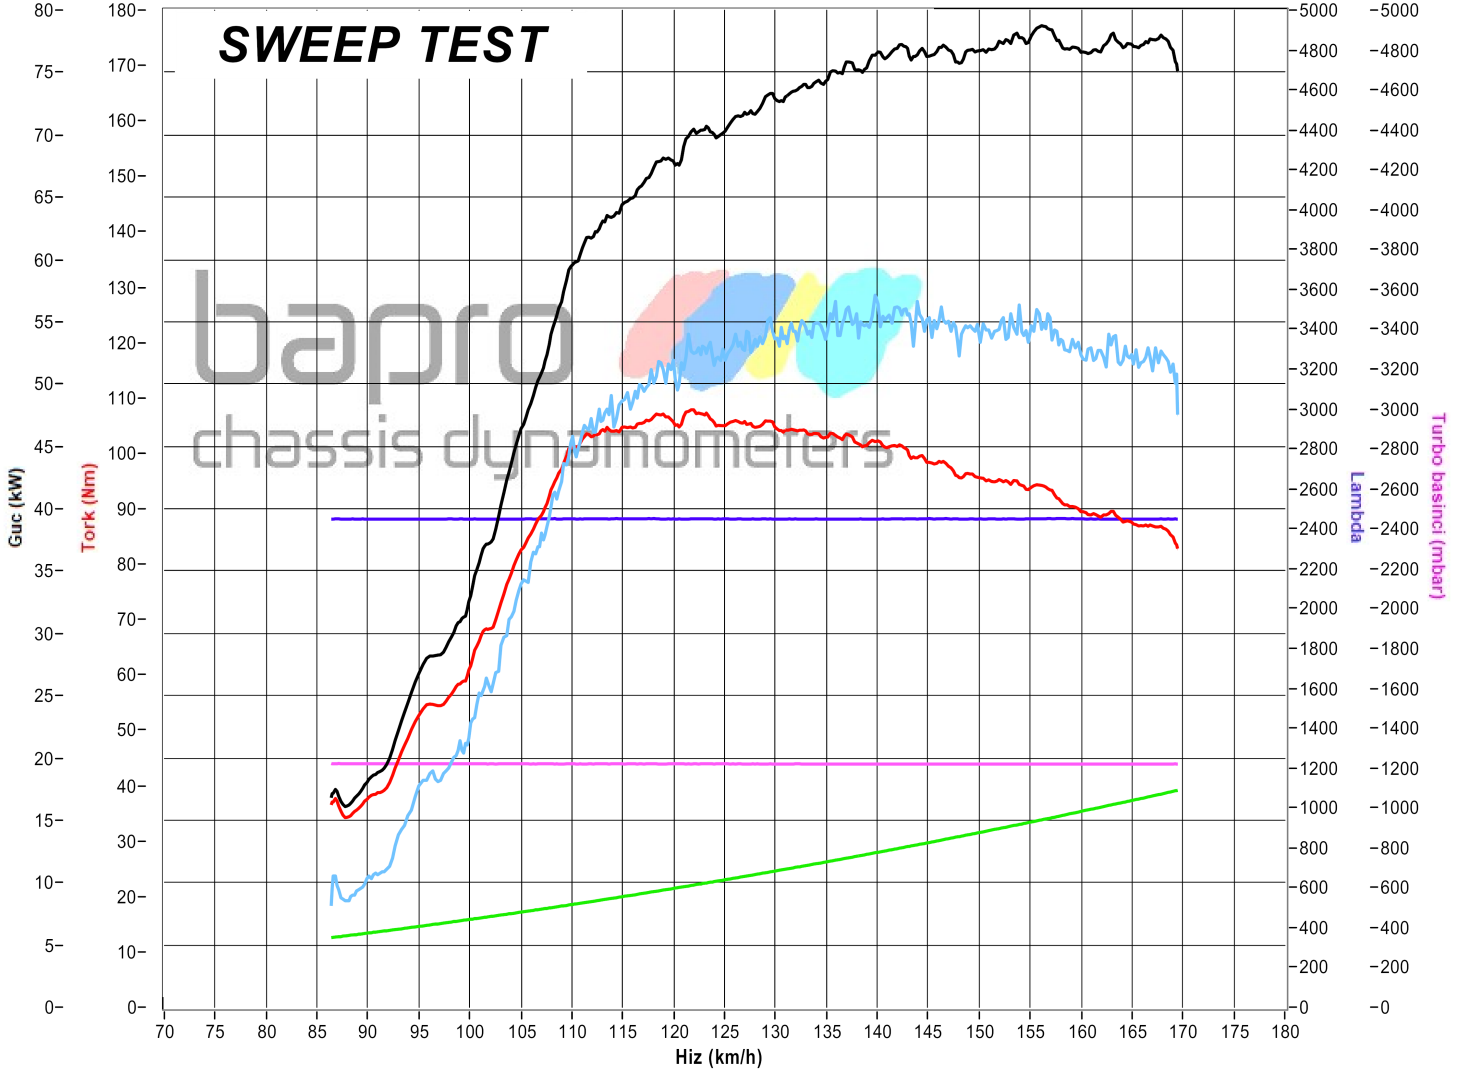
## RPM (Devir/dk) Grafiği

| 108 | 65,77 | 57,1 | 156 |
| 96 | 78,7 | 12,94 | 81,98 |

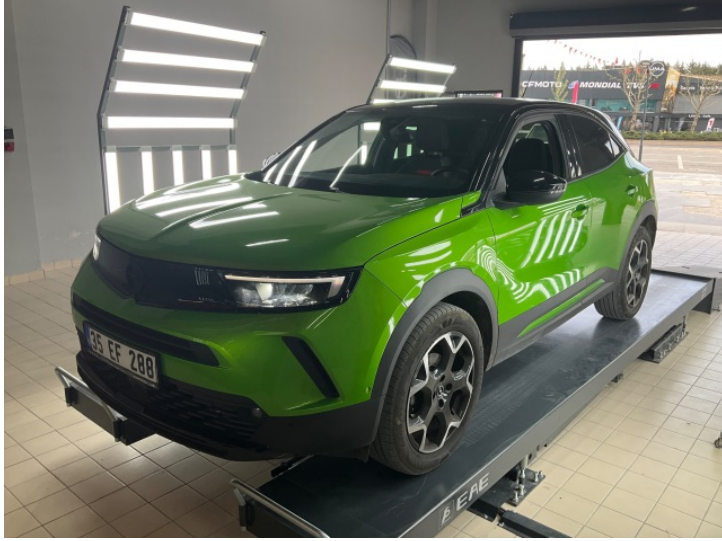
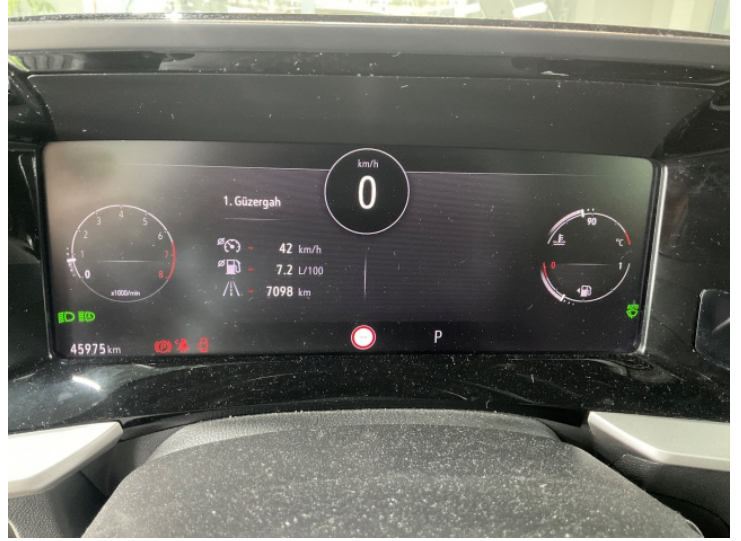
## Araç Resimleri

## Çizik

Kapı, sağ arka, Kapı, sağ arka  
> Çizik

Bagaj kapağı/kapısı, Bagaj  
kapısı > Çizik

Tampon, arka, Arka tampon >  
Çizik

Tampon, ön, Ön tampon >  
Çizik
