# Full Plus Ekspertiz

## 06DOE502

## Araç Bilgileri

## Kaporta Kontrolü(Değişmiş Boyanmış kontrolü)

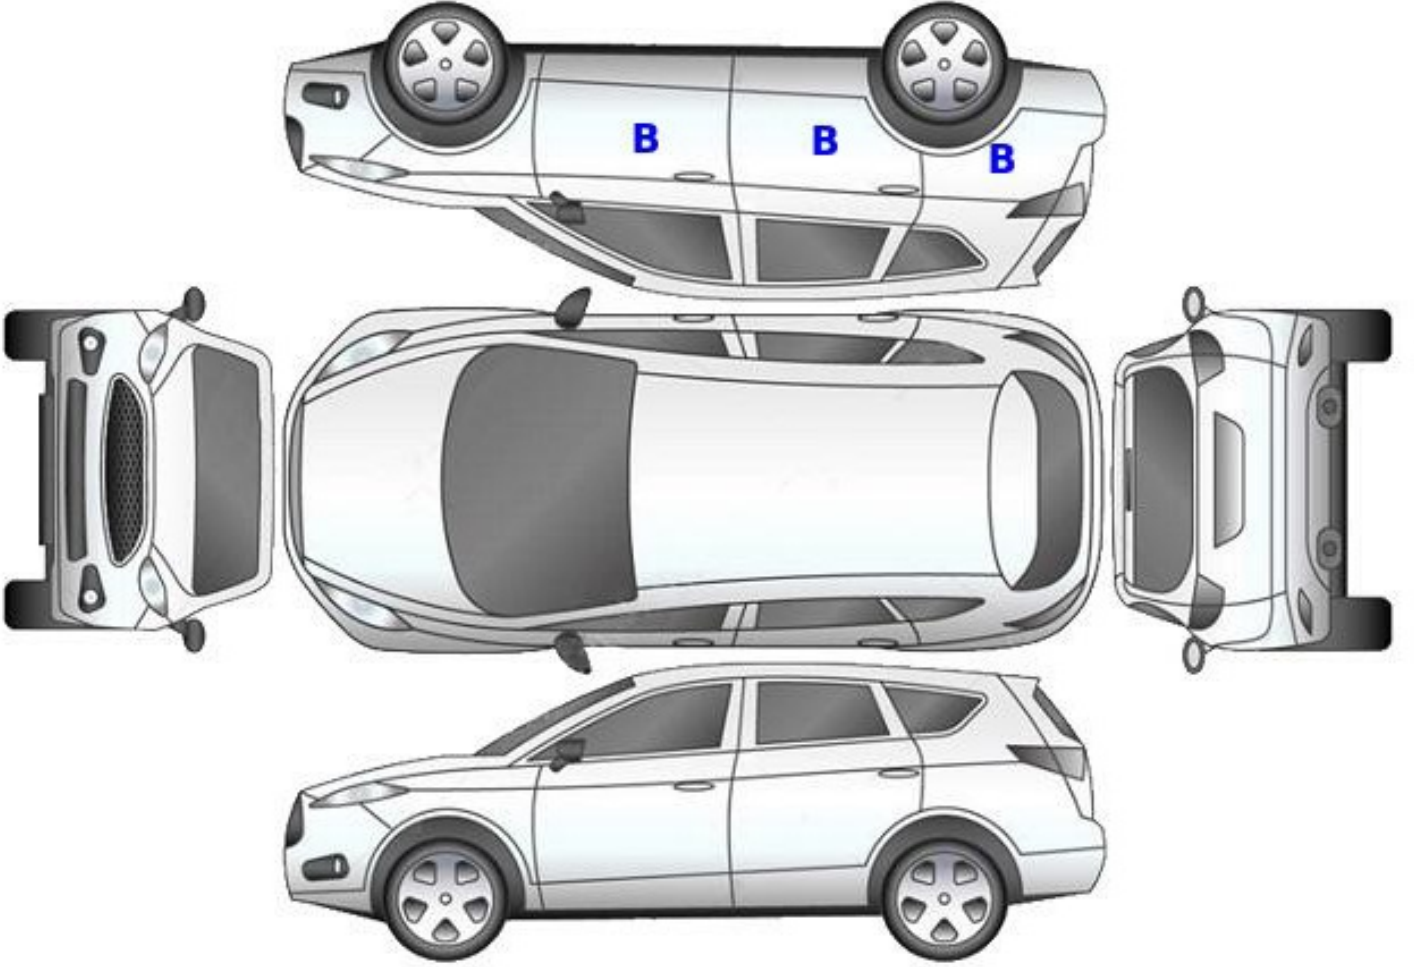
**B: Boyalı**

**B/2: Lokal Boyalı**

**D: Değişmiş**

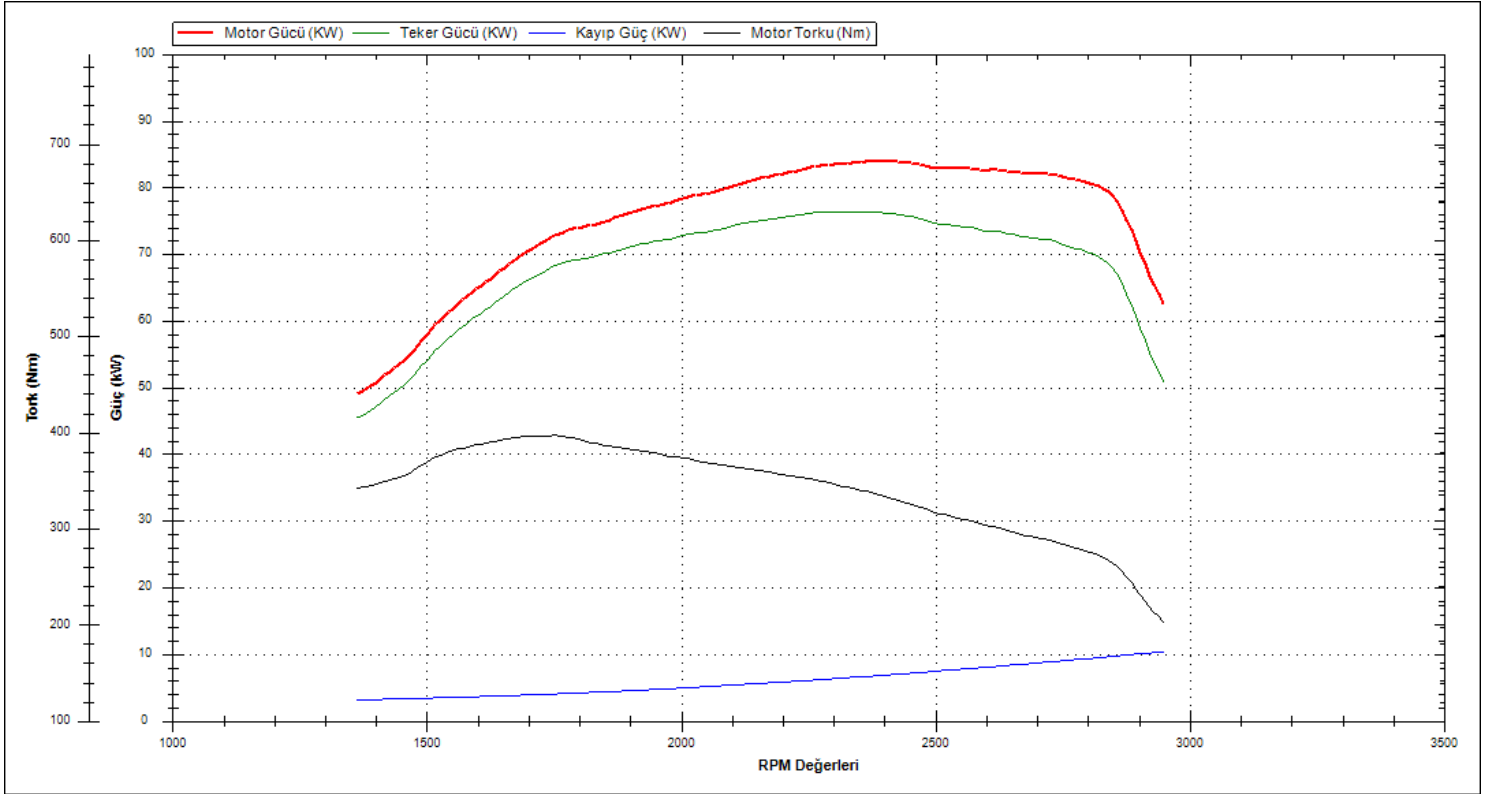
## RPM (Devir/dk) Grafiği

| Ölçülen Motor Torku | Teker Torku | Teker Gücü | Test Hızı |
| 397 | 372 | 76 | 144 |
| Ruhsat Verisi Güç | Test Sonucu Güç | Kayıp Güç | Performans % |
| 96 | 83 | 10 | 86,46 |
