| Rapor No: | 06-01-1468510 | Araç Giriş Tarihi: | 05.03.2026 09:19 | Araç Çıkış Tarihi: | 05.03.2026 10:27 |

# Full Plus Ekspertiz

## 74ABP903

| Rengi | BEYAZ | Model | Movano |

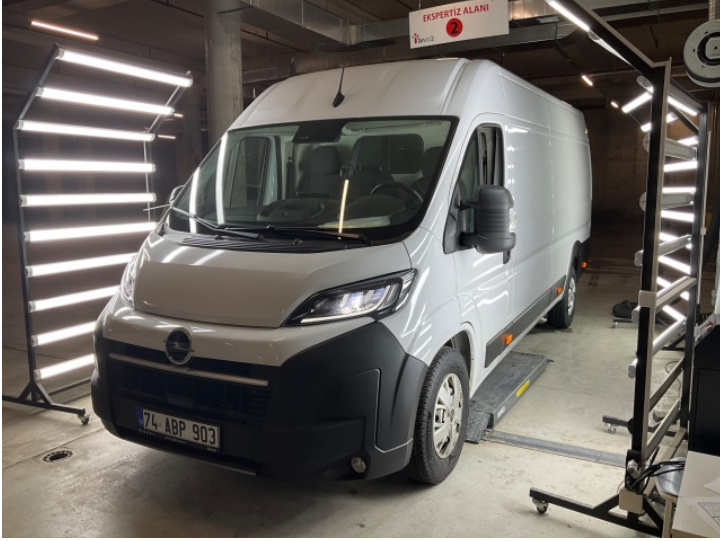
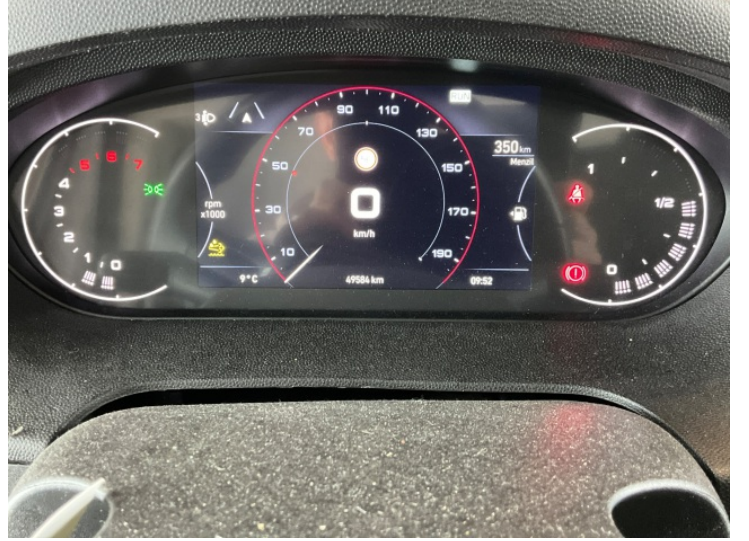
## Araç Resimleri

Tampon, arka, Arka tampon > Çizik

Döşemeler/Kapaklar, Bagaj bölümü döşemesi > Çizik

Kapı, sağ arka, Kapı, sağ arka > Ezik

Döşemeler/Kapaklar, Bagaj bölümü döşemesi > Ezik
