Rapor Tarihi: 11.04.2026 09:32
Rapor No: 06-01-1478196
Mersis No: 0309073518100001

Full Plus Ekspertiz

Plaka	06KOS94	Şanzıman Tipi	Otomatik
KM	22683	Yakıt Cinsi	Dizel
Şase	VXEVEEHZ7MZ087859	Motor Gücü	130 kw
Motor Hacmi	1997cc	Marka	Opel
Rengi	GRI	Model	Zafira Life
İlk Tescil Tarihi	19-10-2021	Sonraki Muayene Tar.	14-11-2026
Model Yılı	2021	Araç Tipi	MPV (Minibüs**)
Ruhsat Sahibi	TAN OTO	Kapı Sayısı	4 Kapı

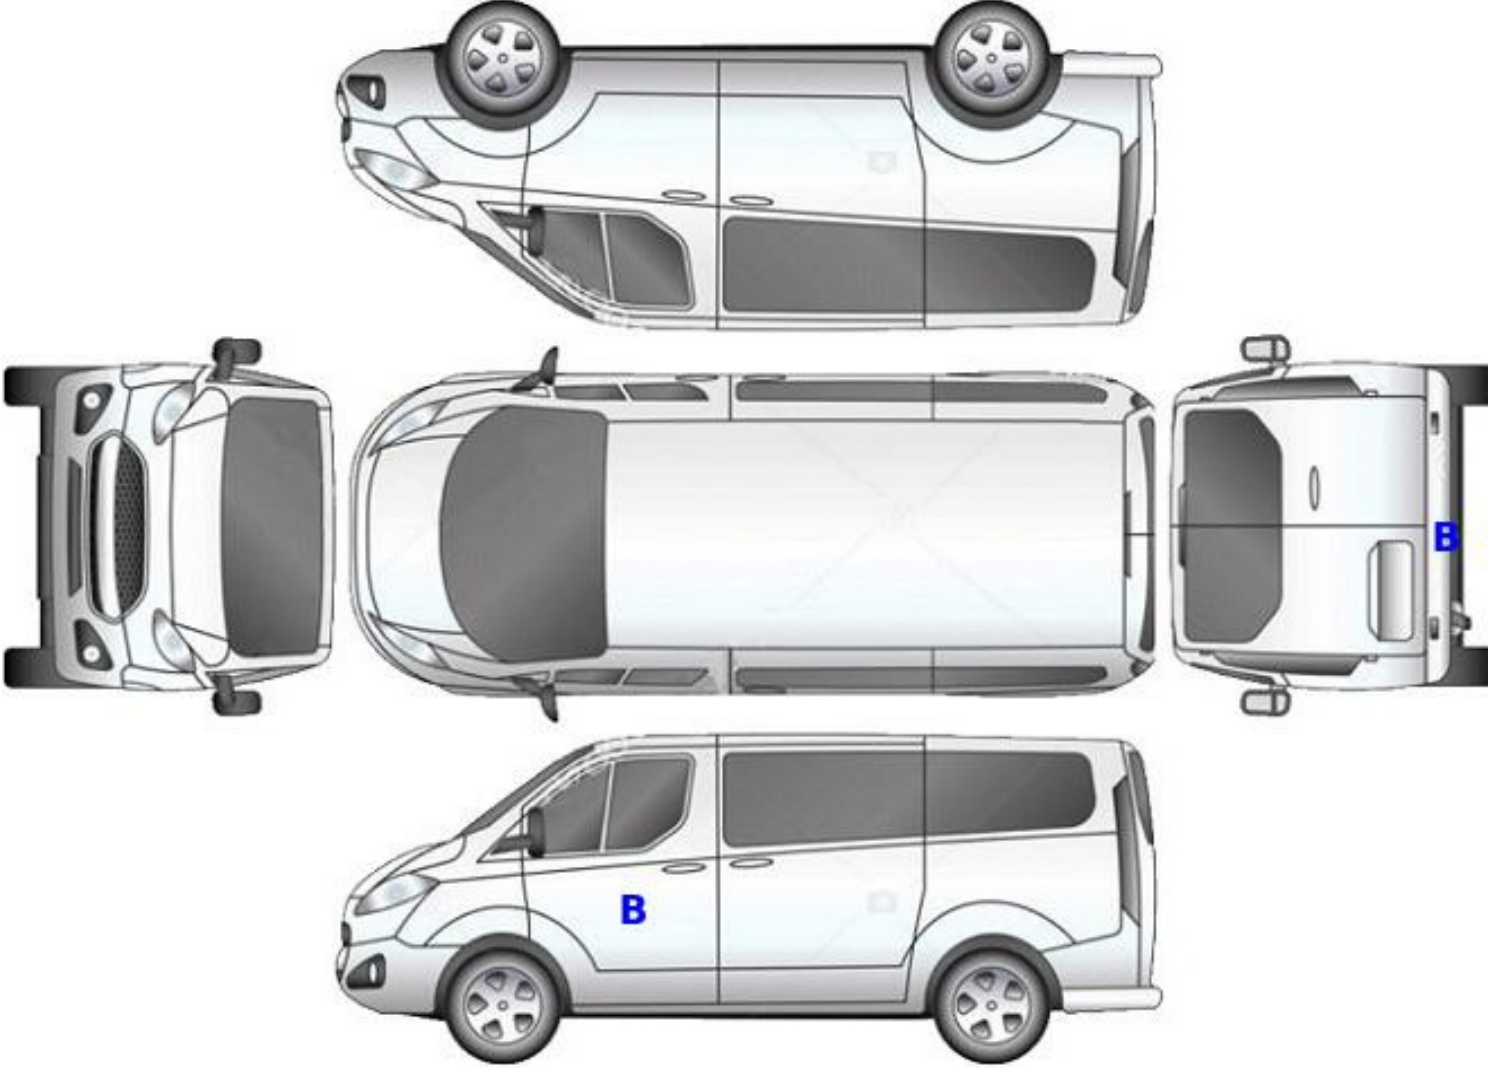
Kaporta Kontrolü(Değişmiş Boyanmış kontrolü)

B: Boyalı

B/2: Lokal Boyalı

D: Değişmiş

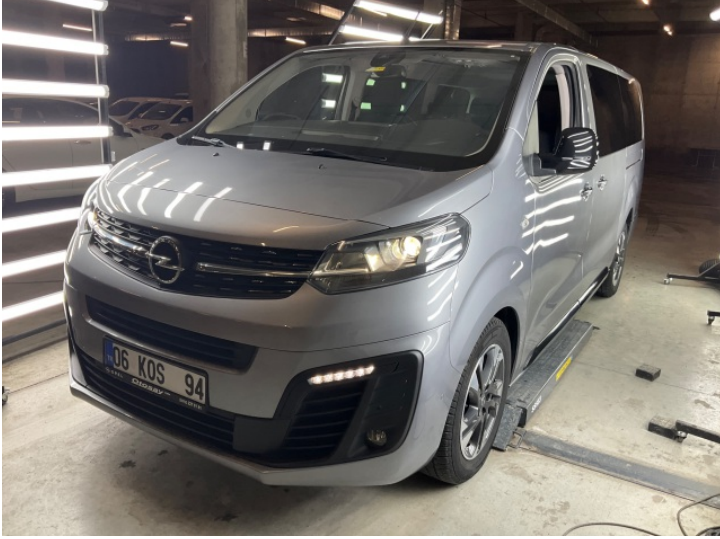
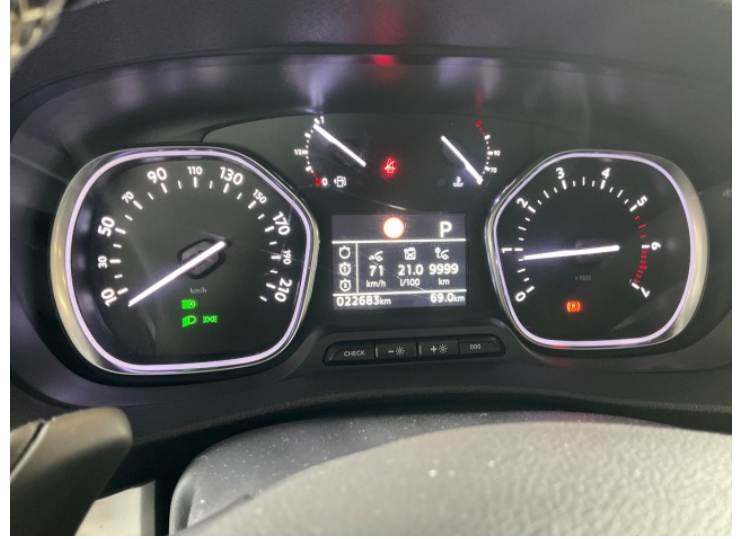
Araç Resimleri

Motor kaputu, sağ ve sol ön çamurluk koruma folyosu olduğundan gözle boya kusur kontrolü yapılamadı.

Araç lifte alınamadığından ARAÇ ALTI KONTROLLERİ, MEKANİK KONTROLLER FREN SÜSPANSİYON VE DYNO testi yapılamadı.
