# Full Plus Ekspertiz

## 06ELG029

Peugeot 2008 1.2i 12V VTi Puretech 130

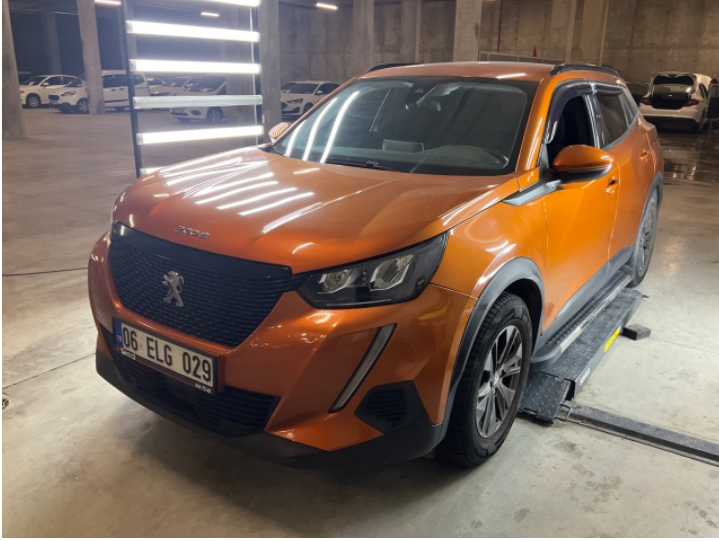
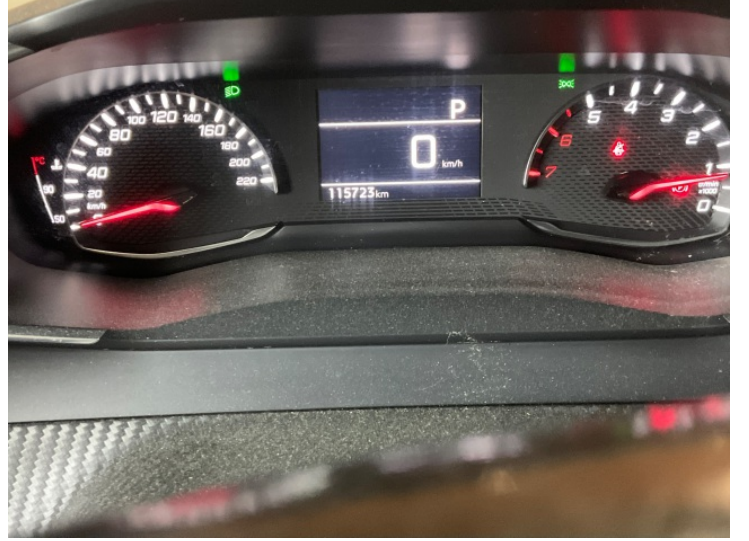
## Araç Resimleri

Tampon, arka, Arka tampon > Çizik

Kapı, sol arka, Kapı, sol arka > Çizik

Kapı, sol ön, Kapı, sol ön > Çizik

Çamurluk, sol, Nikelaj, ızgara > Çizik
