# Full Plus Ekspertiz

## 34DNM772

| Plaka | 34DNM772 | Şanzıman Tipi | Otomatik |
| Marka | Peugeot | Motor Hacmi | 1199cc |

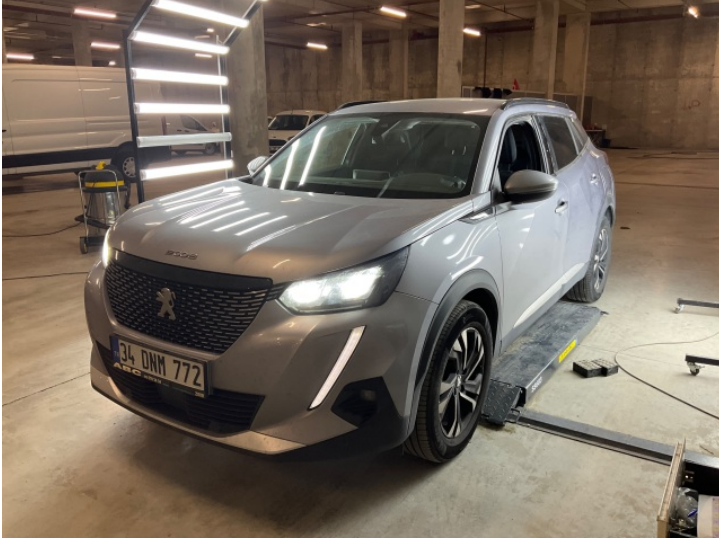
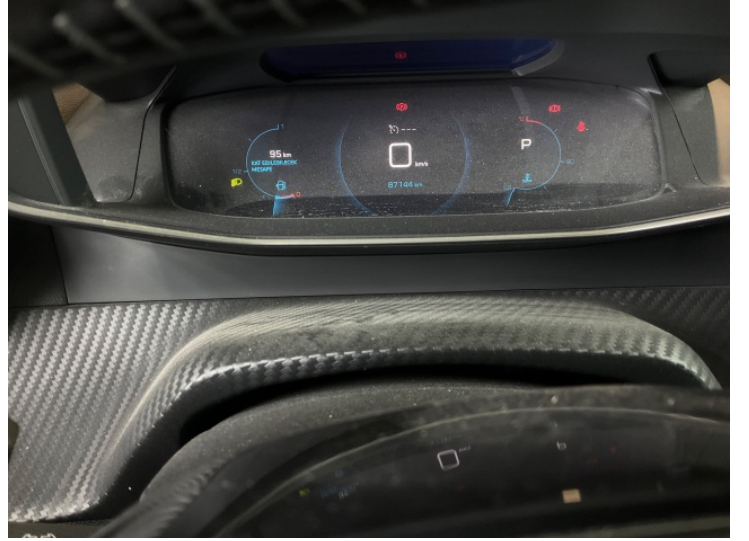
## Çizik

Kapı, sağ arka, Kapı, sağ arka  
> Çizik

Tampon, arka, Arka tampon >  
Çizik

Döşemeler/Kapaklar,  
Döşemeler/Kapaklar > Çizik
