Rapor Tarihi: 27.06.2025 14:29 Bayi No: 0601 Sayfa: 1/10  
Rapor No: 06-01-1388206 Araç Giriş Tarihi: 27.06.2025 12:38 Araç Çıkış Tarihi: 27.06.2025 14:29  
Mersis No: 0309073518100001

# Full Plus Ekspertiz

## 06M5673

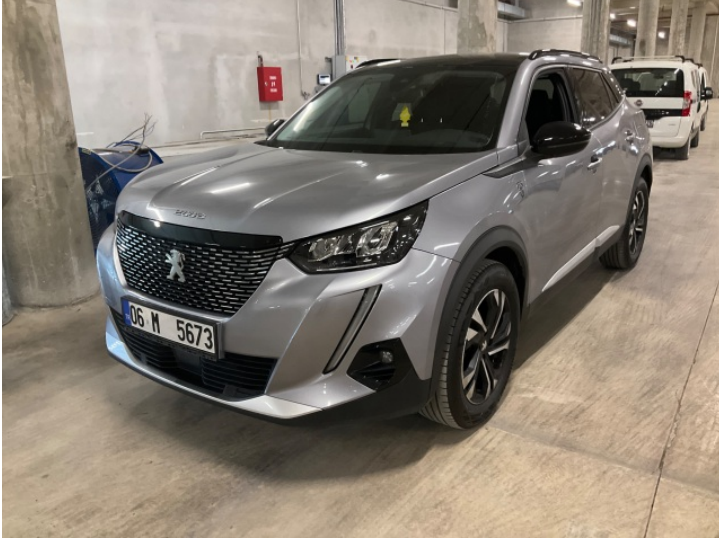
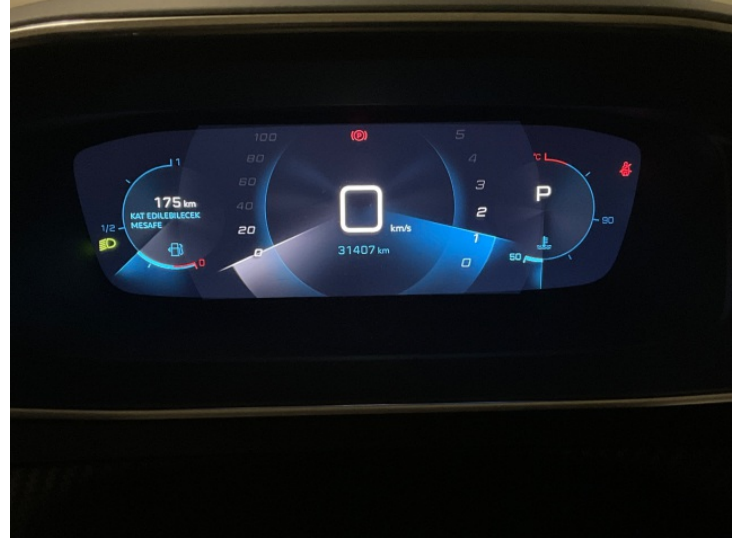
## Çizik

Tampon, ön, Ön tampon > Çizik

Dikiz aynası, sol, Dış dikiz aynası kapağı > Çizik

Çamurluk, sağ arka, Çamurluk, sağ arka > Çizik
