Rapor Tarihi: 28.03.2026 10:06
Rapor No: 06-01-1474217
Mersis No: 0309073518100001

Full Plus Ekspertiz

Plaka	34FRM230	Şanzıman Tipi	Otomatik
KM	36186	Yakıt Cinsi	Benzin
Şase	VR3USHNSSNJ696040	Motor Gücü	96 kw
Motor Hacmi	1199cc	Marka	Peugeot
Rengi	GRI	Model	2008
İlk Tescil Tarihi	02-09-2022	Sonraki Muayene Tar.	17-07-2027
Model Yılı	2022	Araç Tipi	SUV
Ruhsat Sahibi	TAN OTO	Kapı Sayısı	5 Kapı

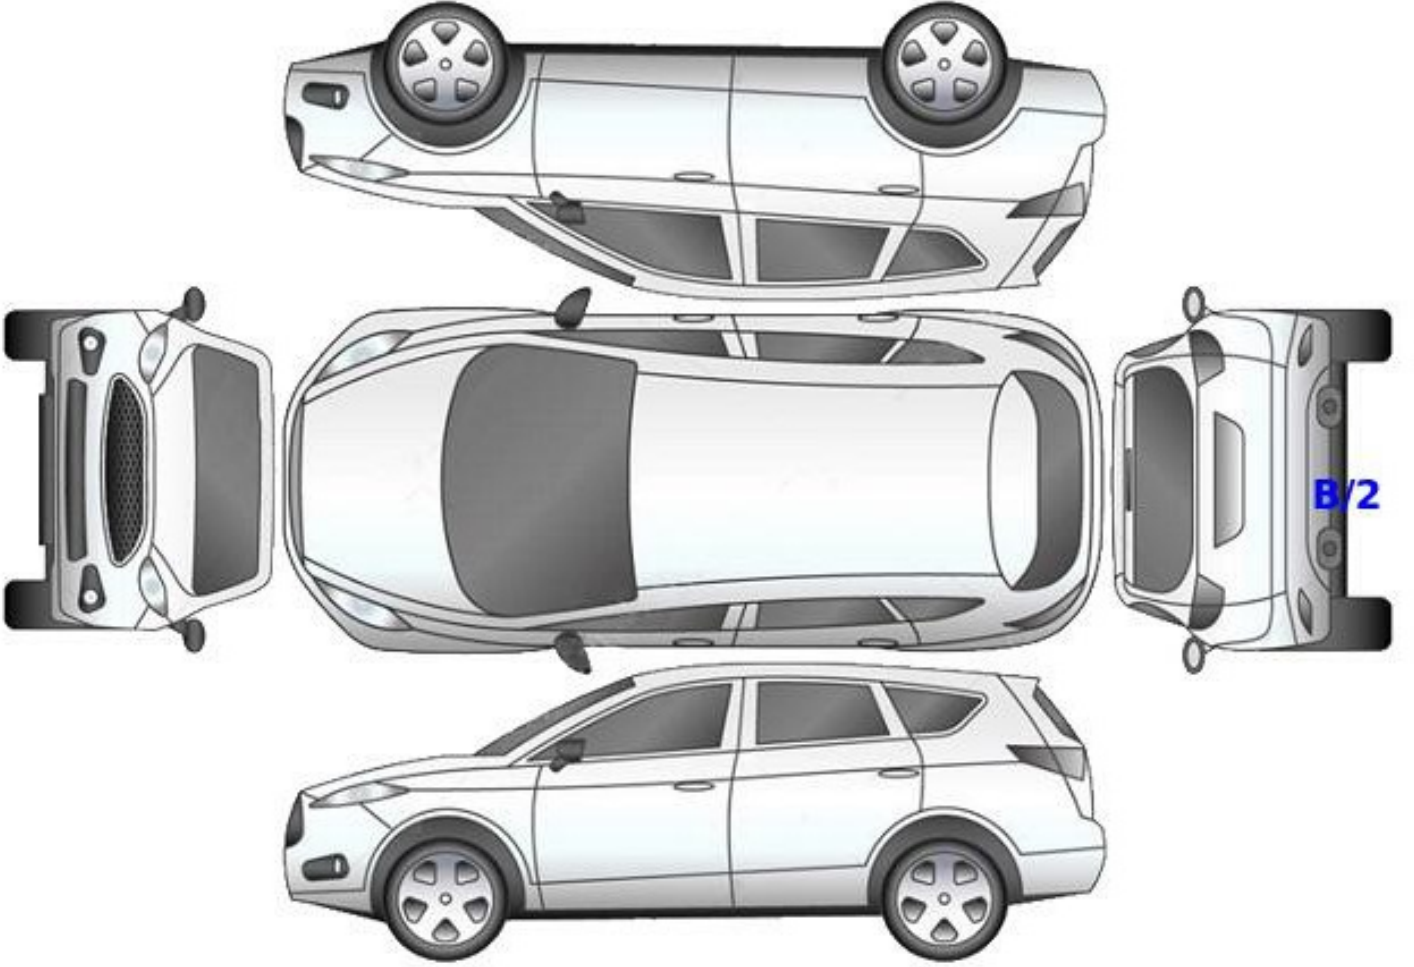
Kaporta Kontrolü(Değişmiş Boyanmış kontrolü)

B: Boyalı

B/2: Lokal Boyalı

D: Değişmiş

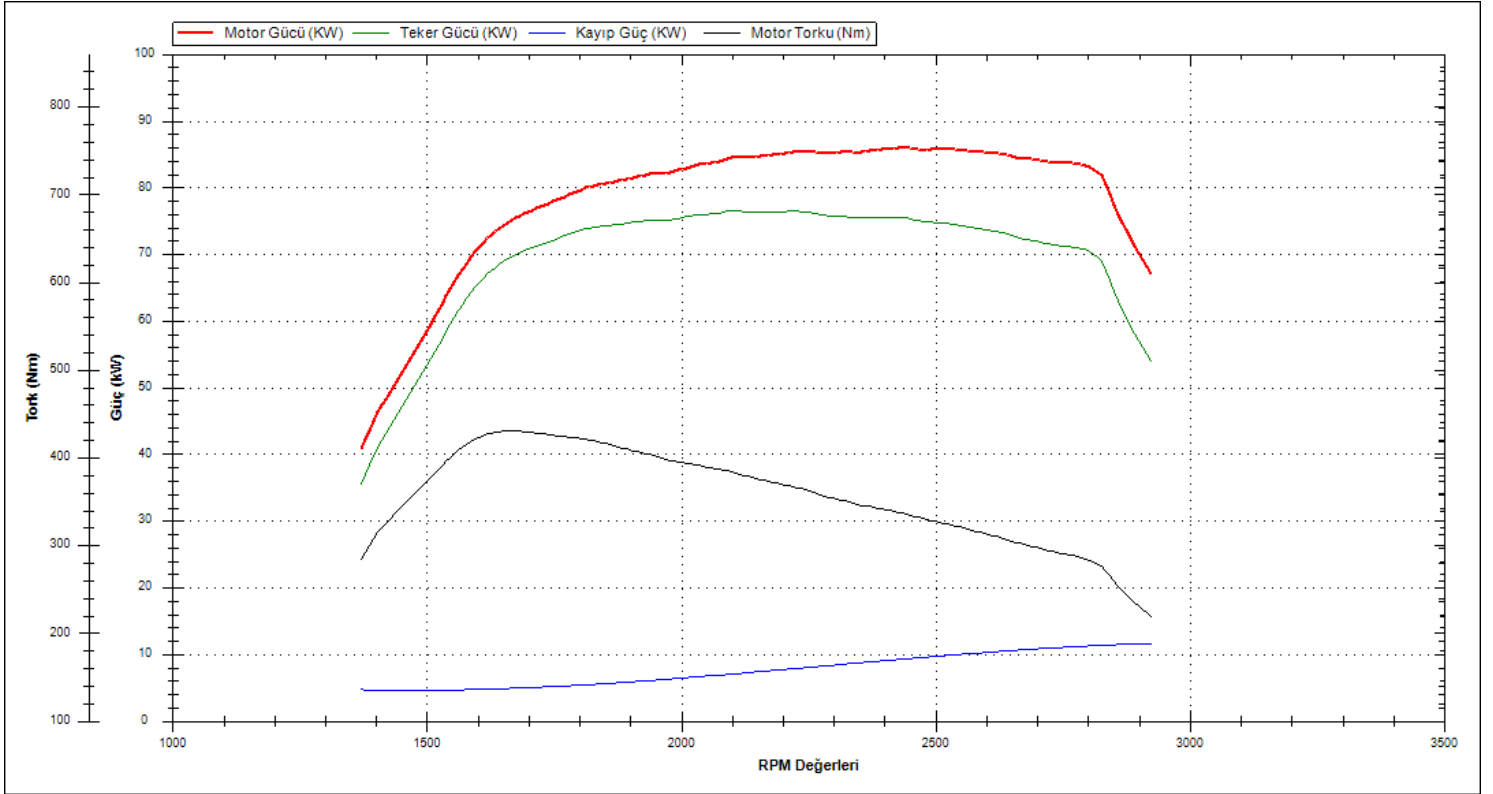
RPM (Devir/dk) Grafiği

Ölçülen Motor Torku 429 NM	Teker Torku 398 NM	Teker Gücü 76 KW	Test Hızı 146 km/h
Ruhsat Verisi Güç 96 KW	Test Sonucu Güç 85 KW	Kayıp Güç 11 KW	Performans % 88,54

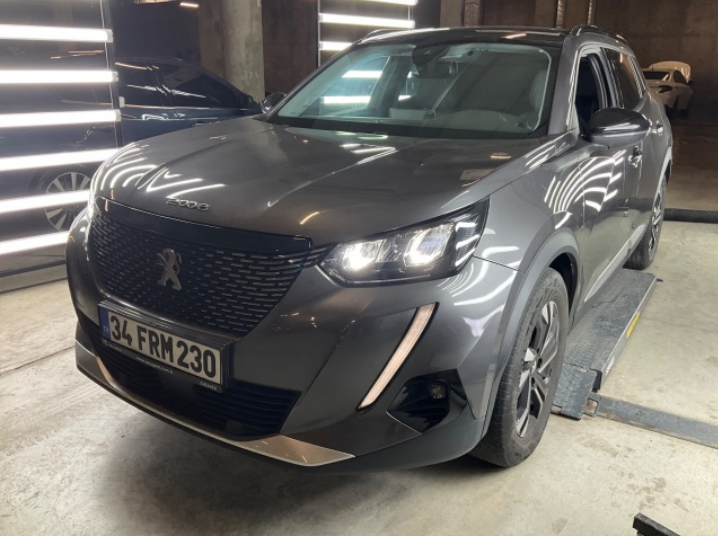
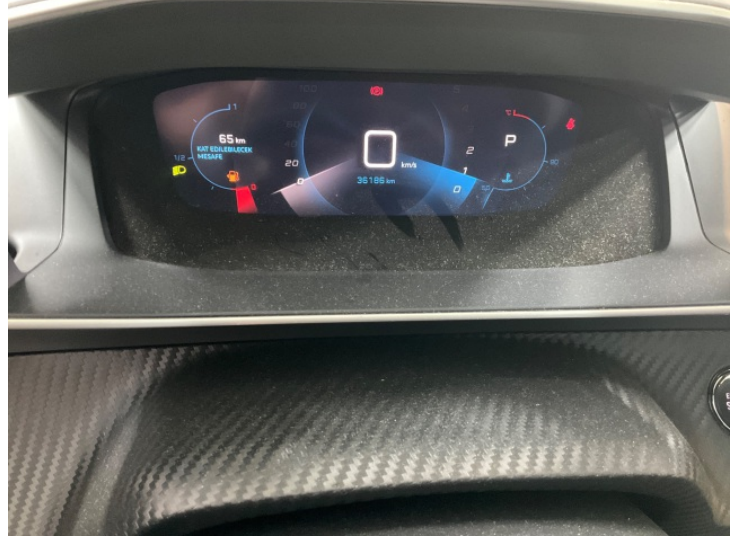
Araç Resimleri

Çizik

Çamurluk, sol, Çamurluk, sol > Çizik

Kapı, sol ön, Kapı, sol ön > Çizik

Tampon, arka, Arka tampon > Çizik

Çamurluk, sağ, Çamurluk, sağ > Çizik

Çamurluk, sol, Çamurluk, sol > Yakıcı Madde Ile Zarar Görmüş

Motor kaputu, Motor kaputu > Yakıcı Madde Ile Zarar Görmüş
