# Full Plus Ekspertiz

## 06DMY471

| Plaka | 06DMY471 | Şanzıman Tipi | Otomatik |
| Ruhsat Motor No | 10Q3DP1660691 | Marka | Peugeot |

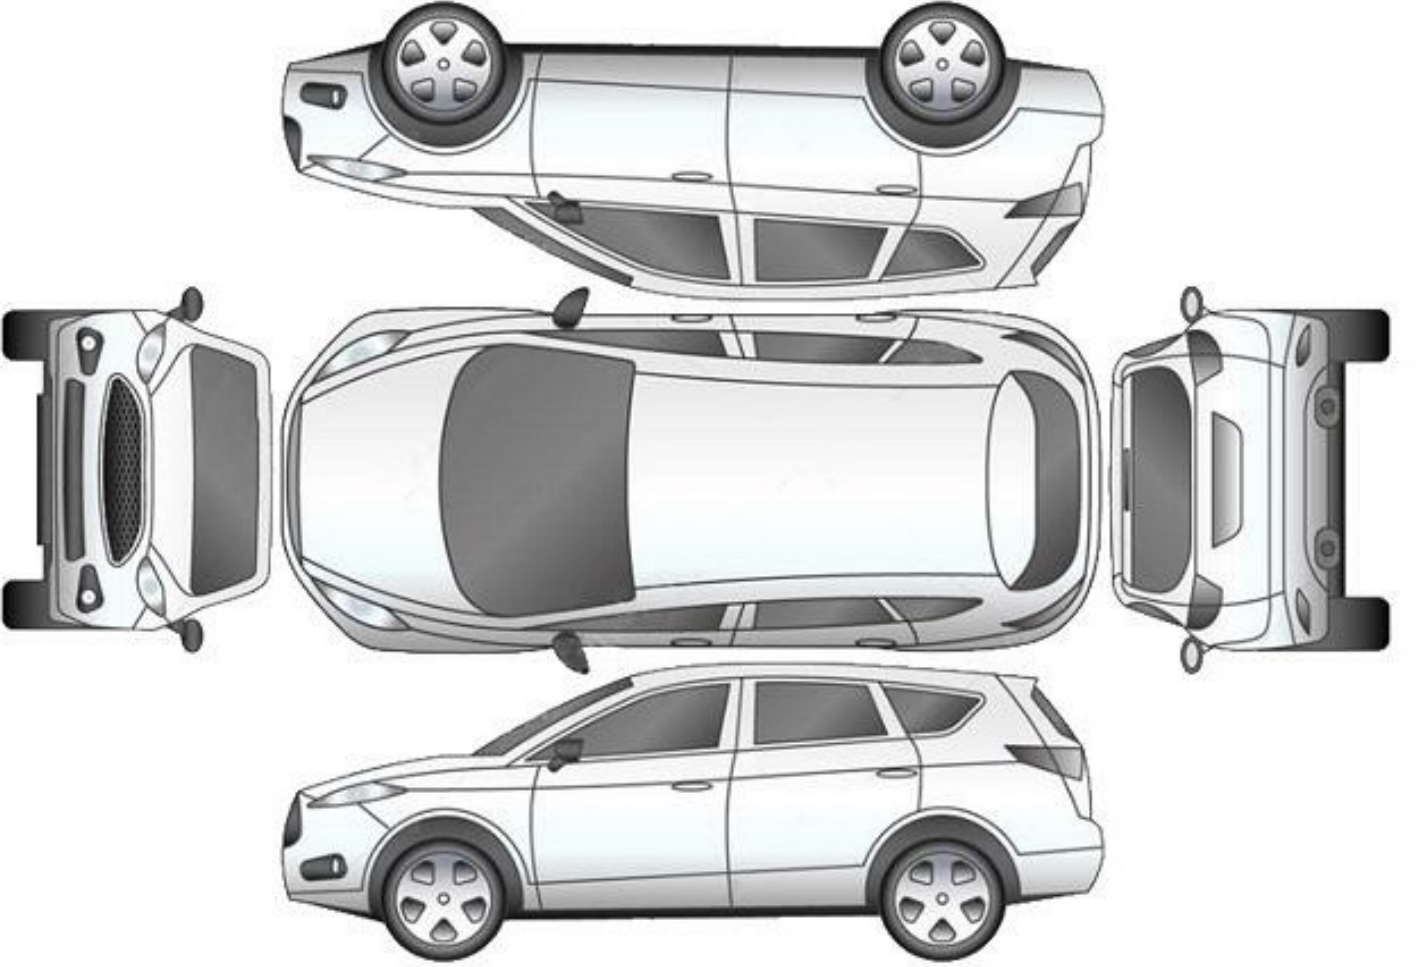
## Kaporta Kontrolü(Değişmiş Boyanmış kontrolü)

**B: Boyalı**

**B/2: Lokal Boyalı**

**D: Değişmiş**

**\*\*\*Araçta değişmiş ve boyanmış parça bulunmamaktadır\*\*\***

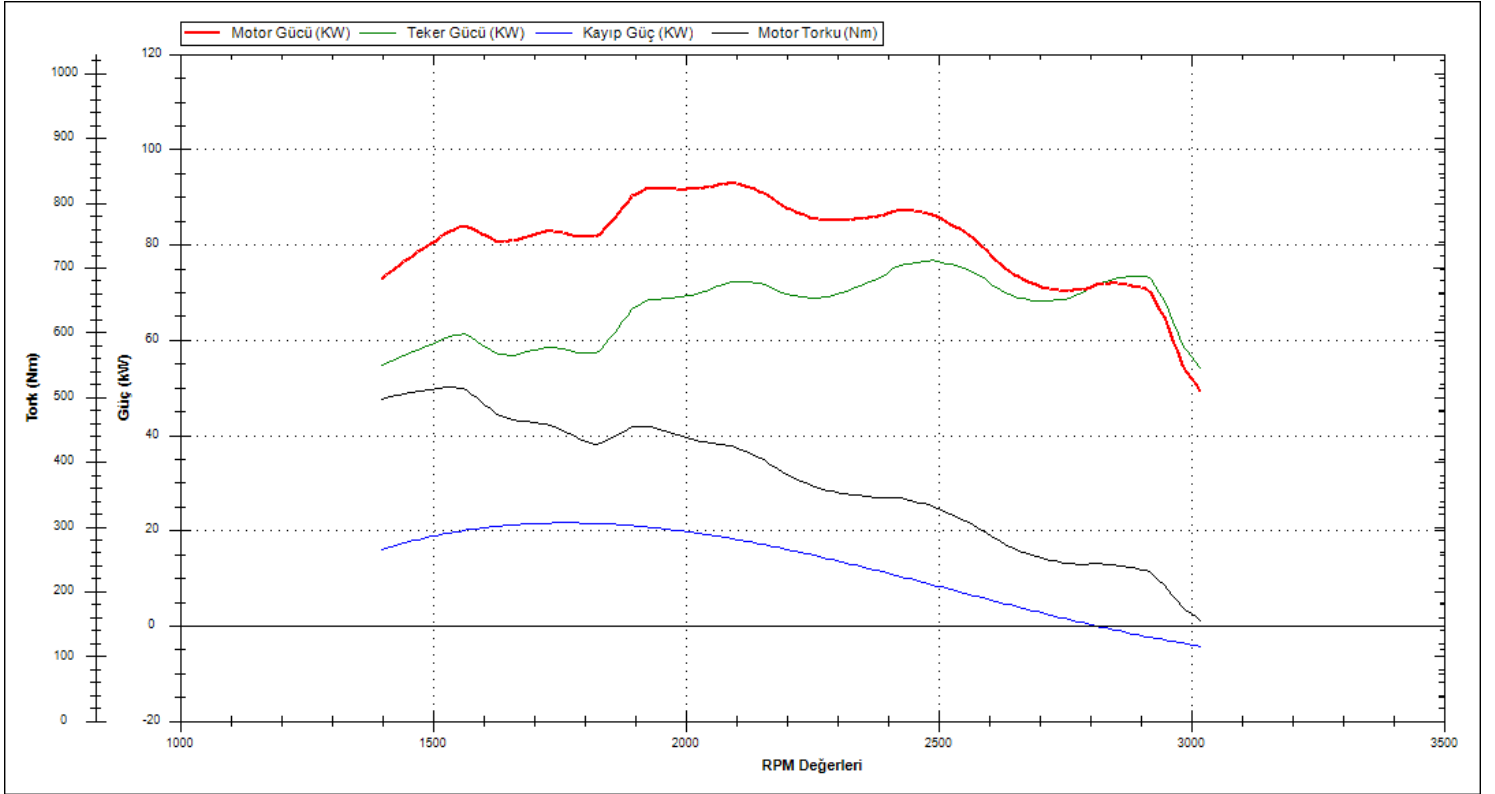
## RPM (Devir/dk) Grafiği

| Ölçülen Motor Torku | Teker Torku | Teker Gücü | Test Hızı |
| 514 | 377 | 76 | 125 |
| Ruhsat Verisi Güç | Test Sonucu Güç | Kayıp Güç | Performans % |
| 96 | 92 | 21 | 95,83 |

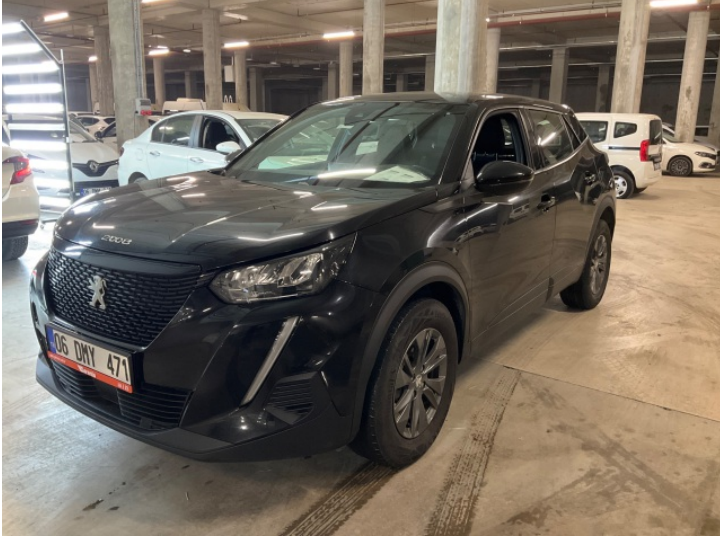
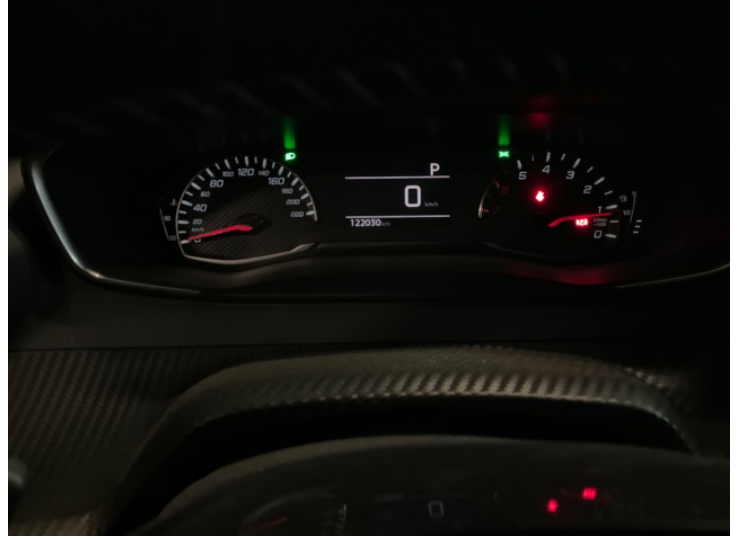
## Araç Resimleri

## Çizik

Camlar, Yan cam fitili, sağ arka > Çizik

Dikiz aynası, sağ, Dış dikiz aynası kapağı > Çizik
