# Full Plus Ekspertiz

## 06DMY467

| Plaka | 06DMY467 | Şanzıman Tipi | Otomatik |
| Ruhsat Motor No | 10Q3DP1660697 | Marka | Peugeot |

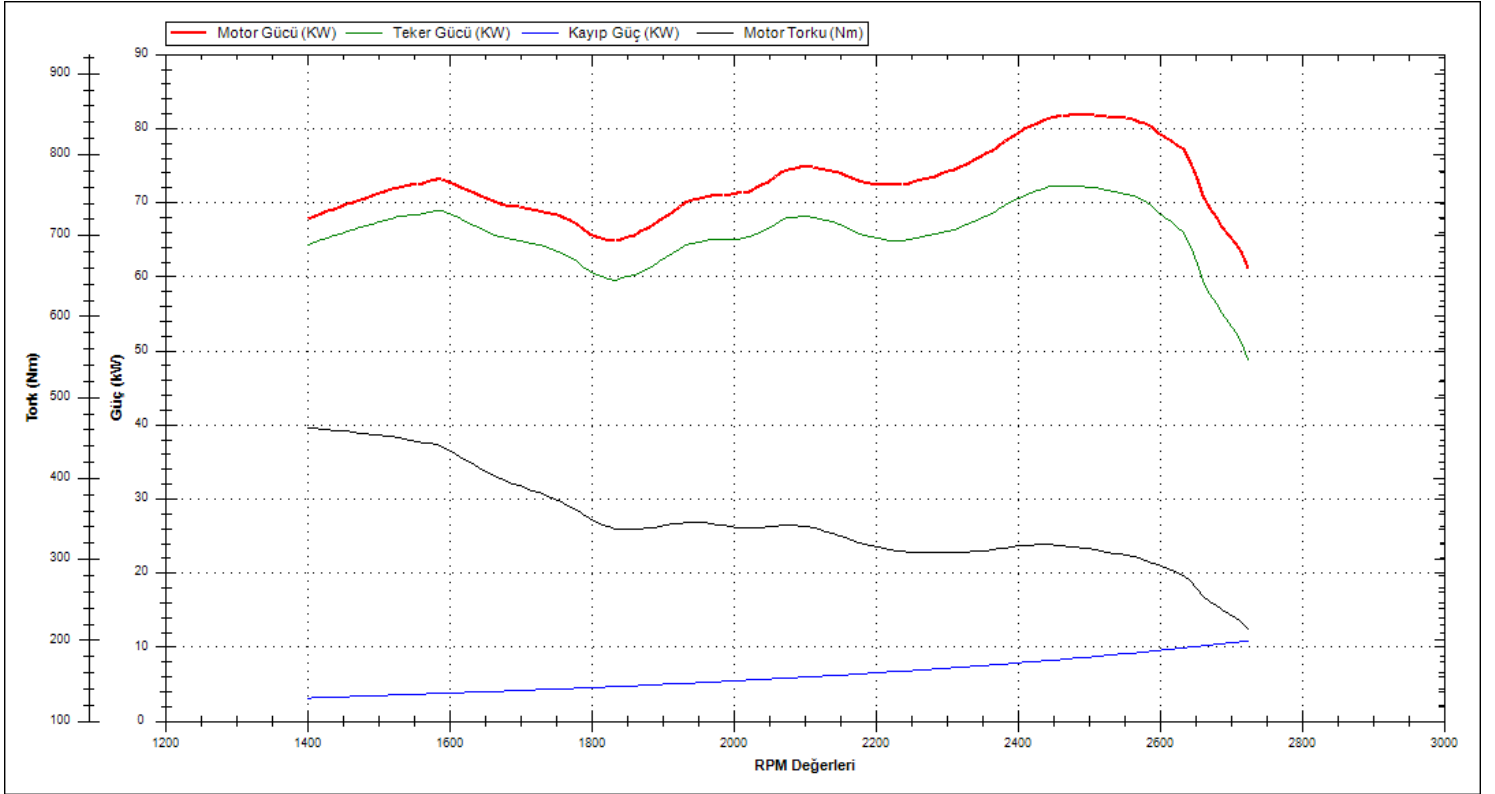
## RPM (Devir/dk) Grafiği

| Ölçülen Motor Torku | Teker Torku | Teker Gücü | Test Hızı |
| 461 | 438 | 72 | 150 |
| Ruhsat Verisi Güç | Test Sonucu Güç | Kayıp Güç | Performans % |
| 96 | 81 | 10 | 84,38 |
