# Full Plus Ekspertiz

## 06DOP34

| Plaka | 06DOP34 | Şanzıman Tipi | Otomatik |
| Marka | Peugeot | Motor Hacmi | 1398cc |

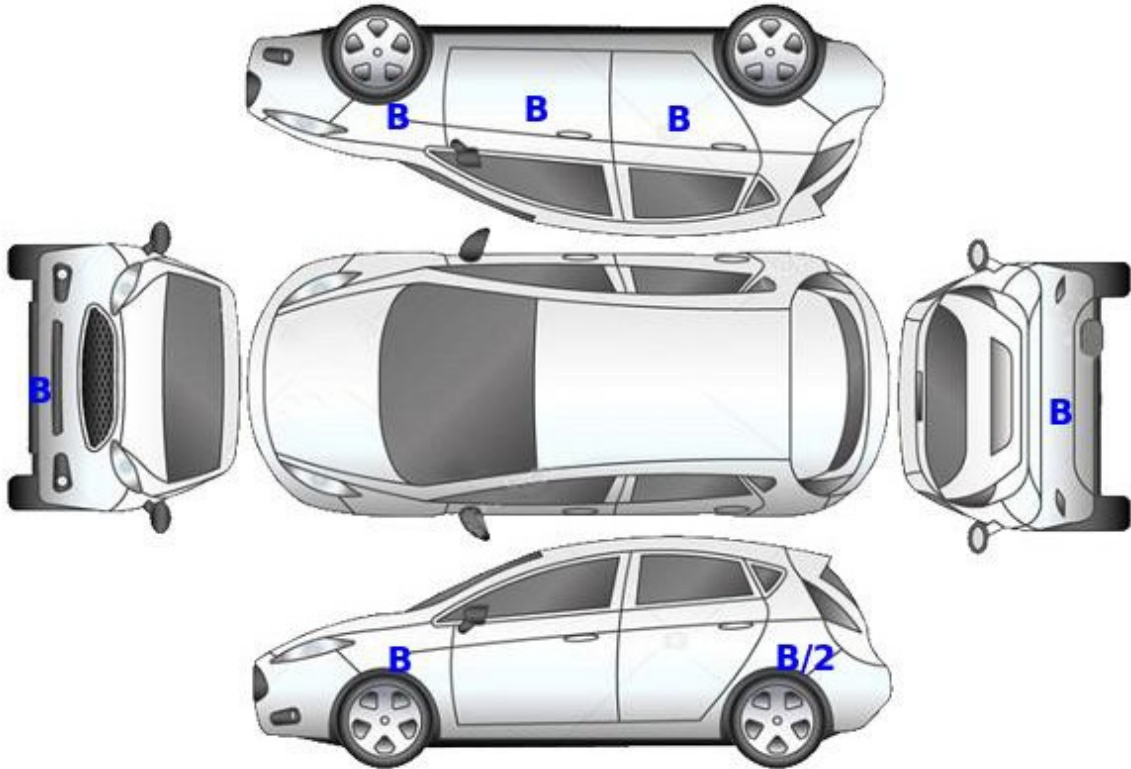
### Kaporta Kontrolü(Değişmiş Boyanmış kontrolü)

**B: Boyalı**

## B/2: Lokal Boyalı

**D: Değişmiş**

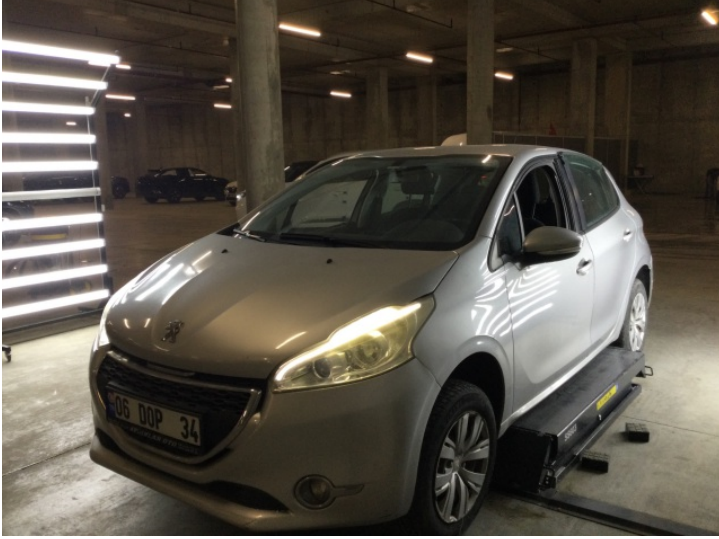
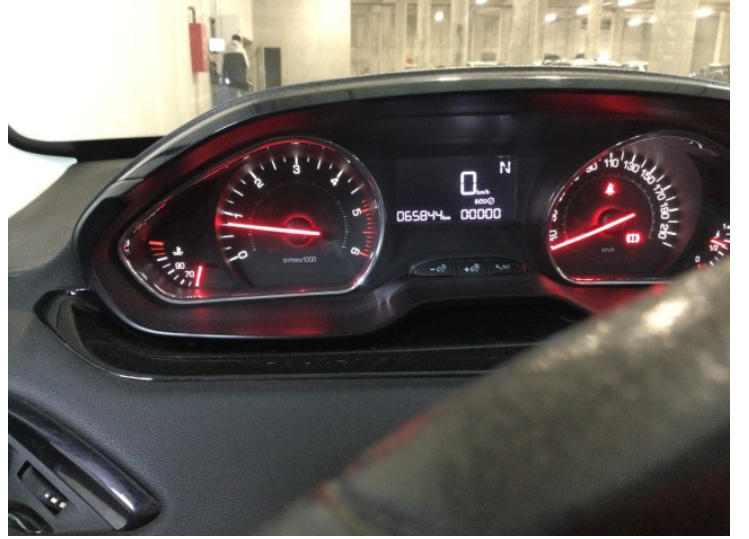
## Araç Resimleri

Dikiz aynası, sol, Dış dikiz aynası kapağı > Çizik

Pano/Göstergeler, Pano, orta > Çizik

Çamurluk, sol arka, Çamurluk, sol arka > Çizik

Kapı, sağ ön, Kapı, sağ ön > Ezik
