# Full Plus Ekspertiz

## 34CSR860

| Plaka | 34CSR860 | Şanzıman Tipi | Otomatik |
| Marka | Peugeot | Motor Hacmi | 1499cc |

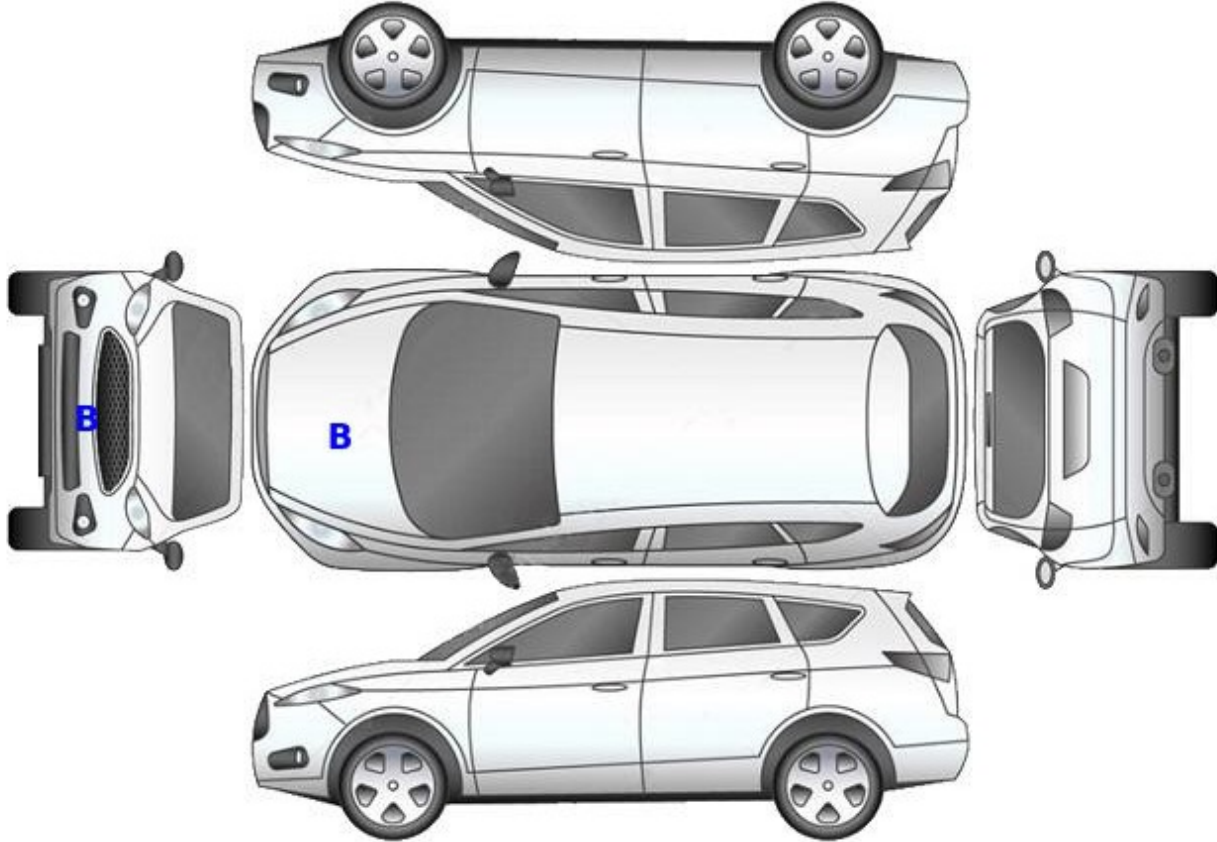
## Kaporta Kontrolü(Değişmiş Boyanmış kontrolü)

B: Boyalı

B/2: Lokal Boyalı

D: Değişmiş

| | Durum | Notlar |
|---|---|---|
| Araç Kaporta Aksamı | | Hasar,standart dışı onarım,çizikler,ezikler ve boya atması mevcut |
