# Full Plus Ekspertiz

## 06GK830

| Motor Hacmi | 1587cc | Marka | Peugeot |
| Rengi | BRONZ | Model | 307 |

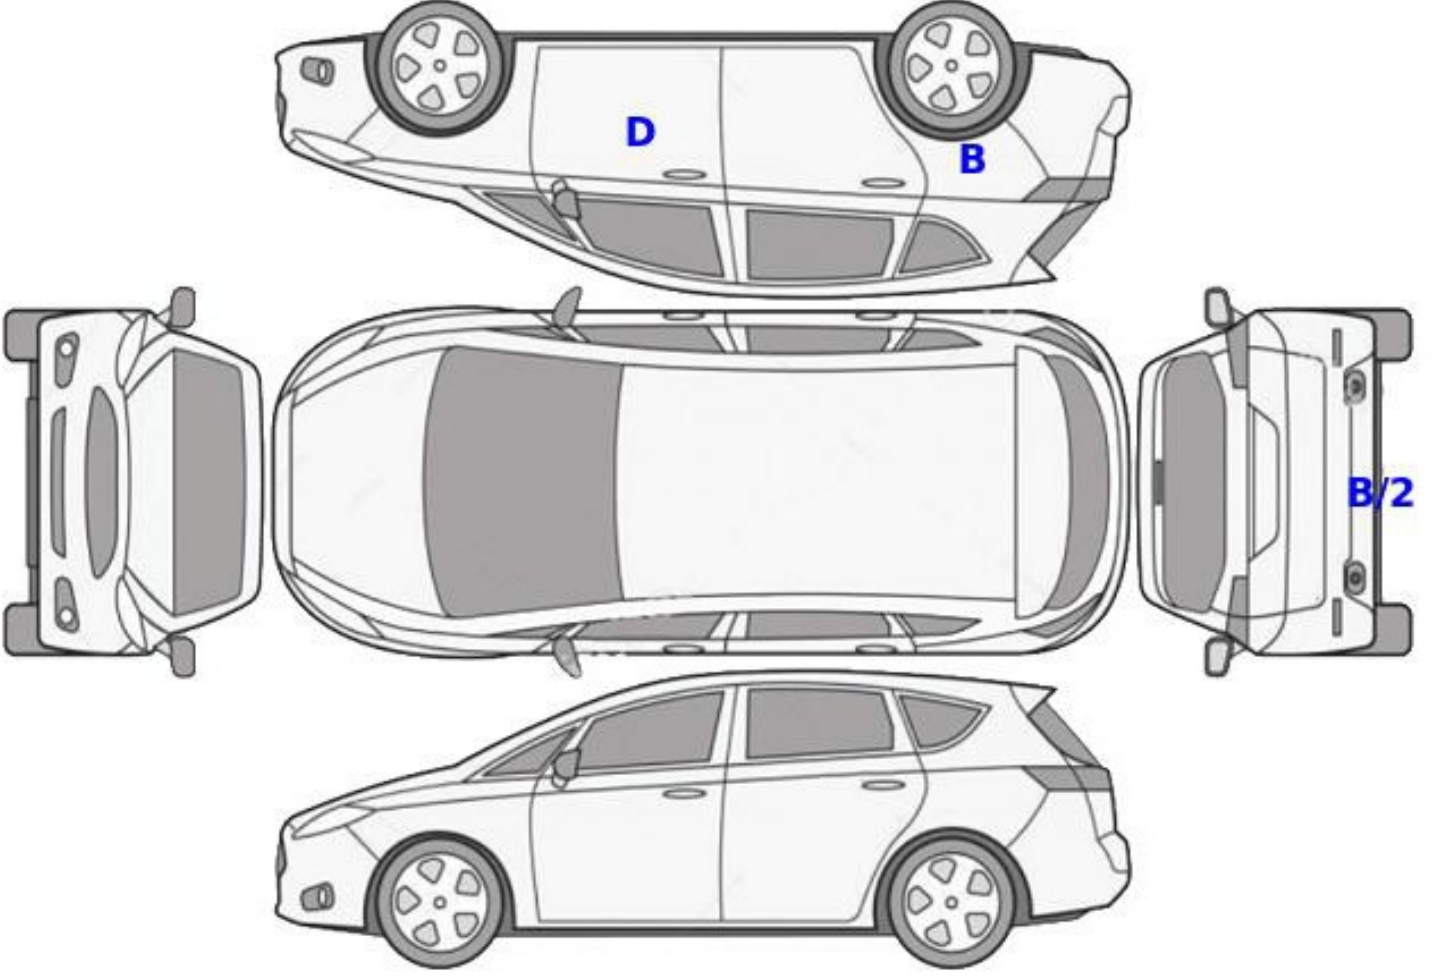
## Kaporta Kontrolü(Değişmiş Boyanmış kontrolü)

**B: Boyalı**

**B/2: Lokal Boyalı**

**D: Değişmiş**

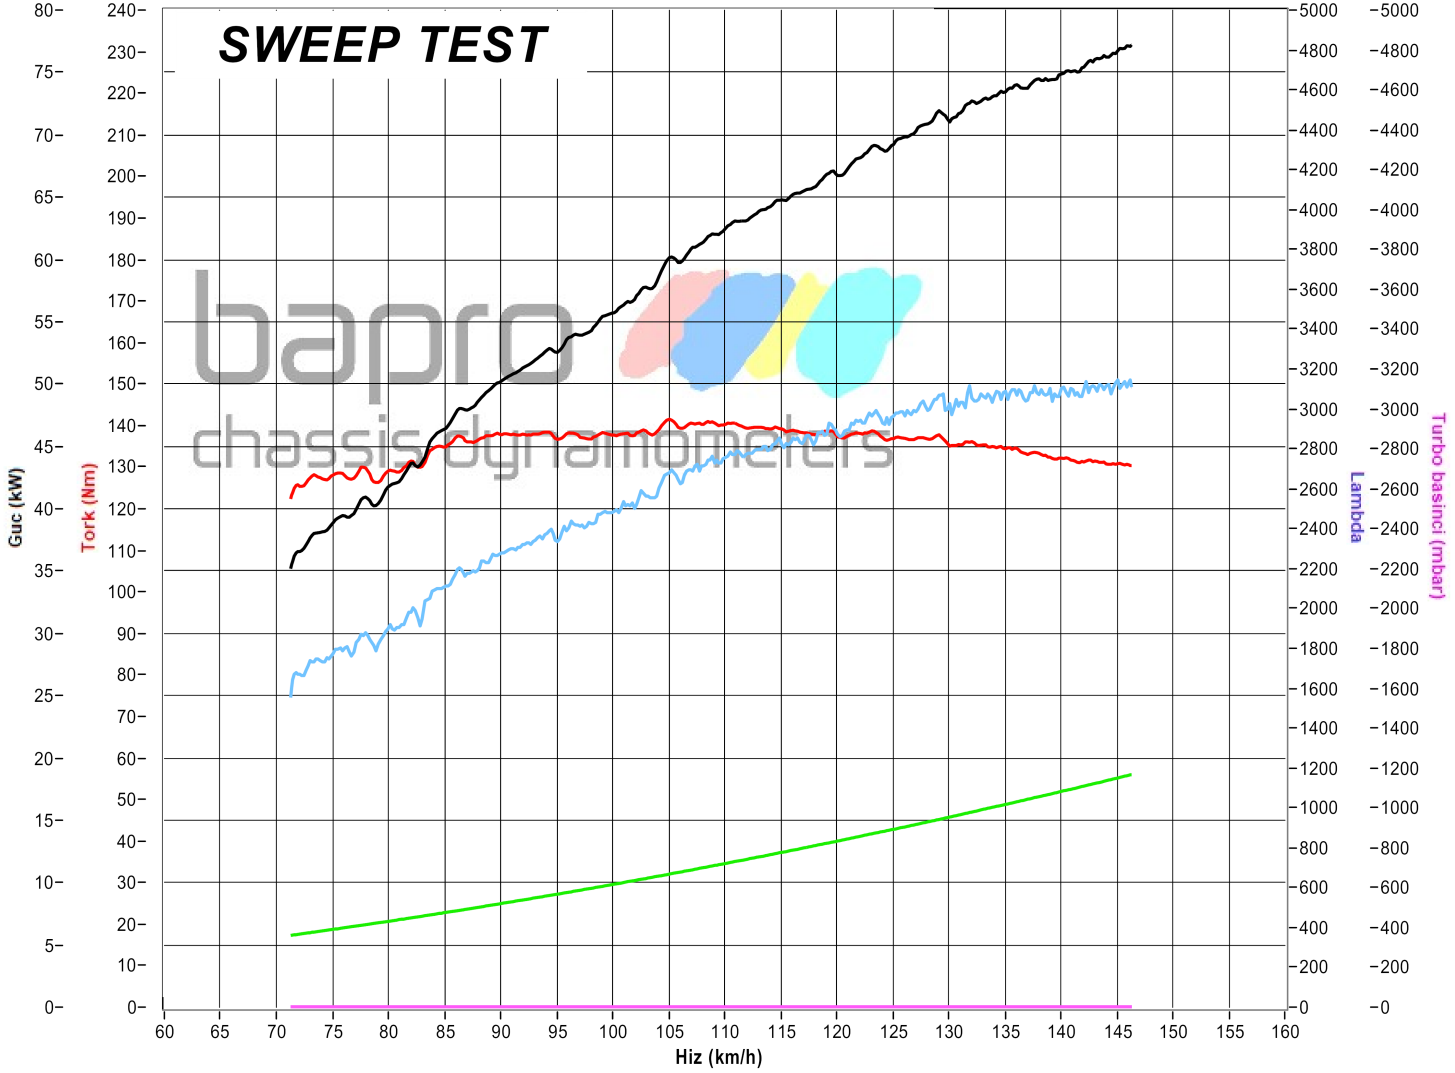
## RPM (Devir/dk) Grafiği

| Ölçülen Motor Torku | Teker Torku | Teker Gücü | Test Hızı |
| 141 | 88,77 | 50,3 | 147 |
| Ruhsat Verisi Güç | Test Sonucu Güç | Kayıp Güç | Performans % |
| 81 | 77,2 | 18,41 | 95,31 |

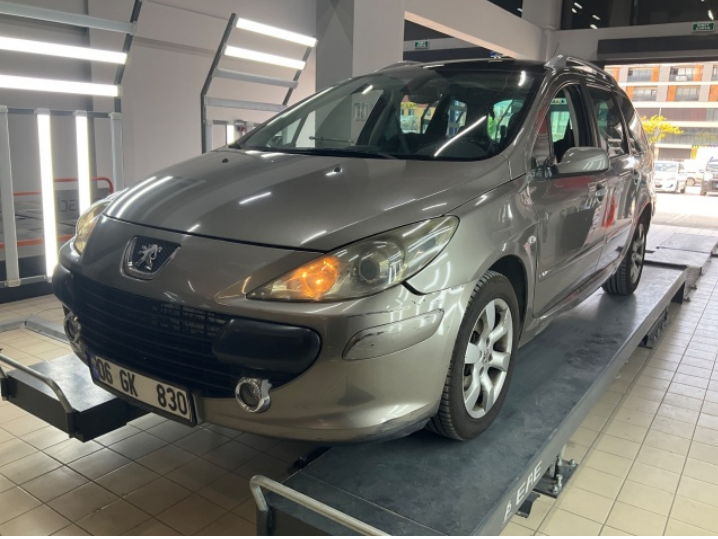
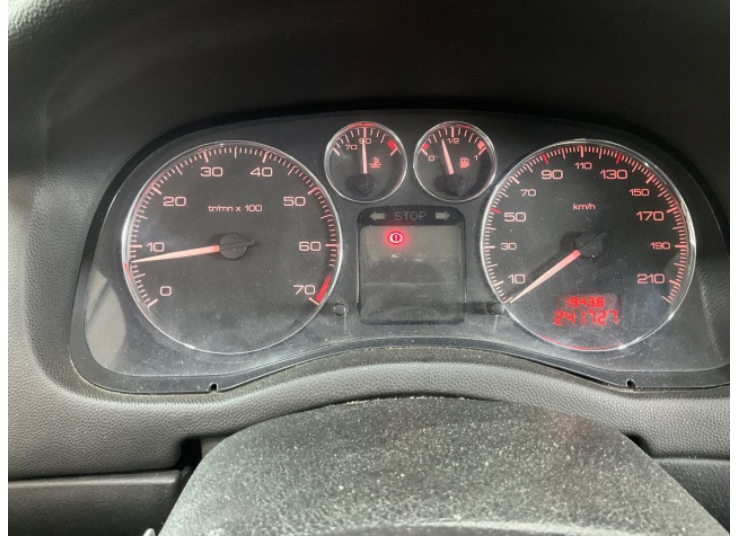
## Araç Resimleri

| | Durum | Notlar |
|---|---|---|
| Araç Kaporta Aksamı | | Ezik , çizik ve hasarlar mevcut. |
| Aydınlatma ve İkaz Sistemi | | Sol arka lamba camı hasarlı. |
