Rapor Tarihi: 02.10.2025 15:07 Bayi No: 0601 Sayfa: 1/13  
Rapor No: 06-01-1422586 Araç Giriş Tarihi: 02.10.2025 13:33 Araç Çıkış Tarihi: 02.10.2025 15:07  
Mersis No: 0309073518100001

# Full Plus Ekspertiz

## 06FK2990

## Araç Bilgileri

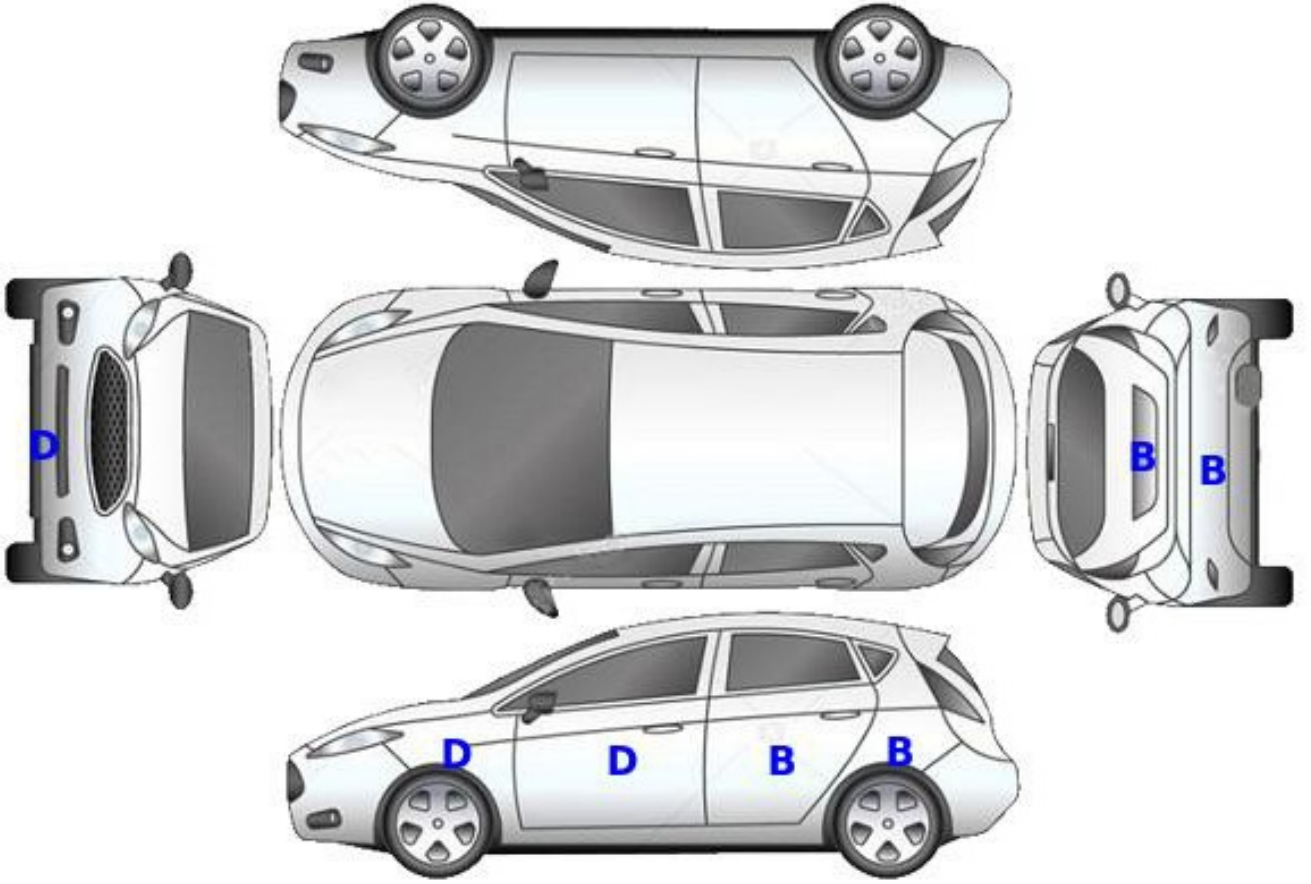
## Kaporta Kontrolü(Değişmiş Boyanmış kontrolü)

C-direk, sol - Boyalı  
B-direk, sol - Lokal Boya  
Marşbiyel, sol - Lokal Boya  
Sol Üst Frangart - Lokal Boya  
Davlumbaz - Hasarlı

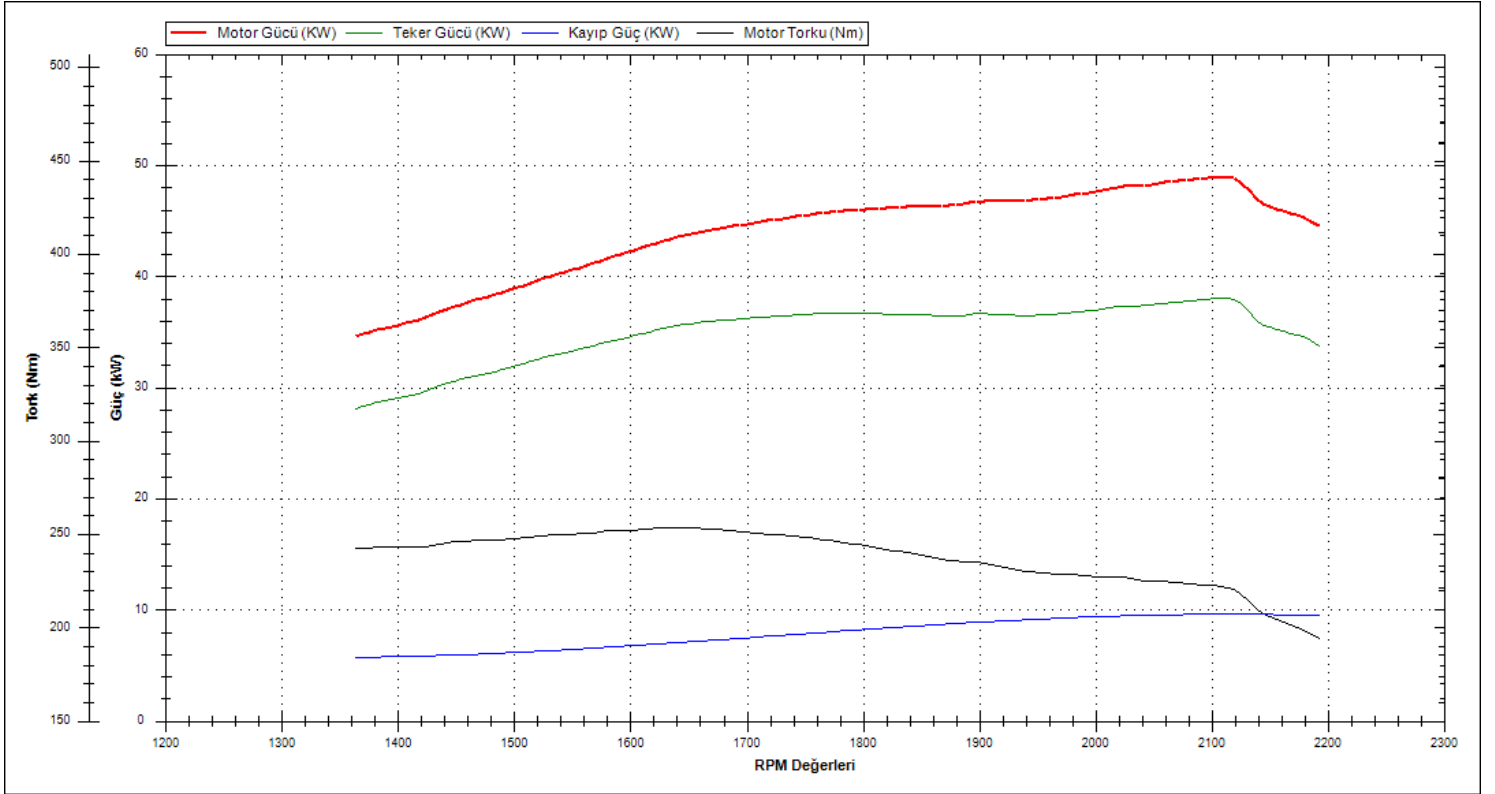
## RPM (Devir/dk) Grafiği

| 253 | 206 | 38 | 126 |
| 61 | 48 | 9 | 78,69 |
