Rapor Tarihi: 30.04.2025 10:55 Bayi No: 0601 Sayfa: 1/11  
Rapor No: 06-01-1369041 Araç Giriş Tarihi: 30.04.2025 10:04 Araç Çıkış Tarihi: 30.04.2025 10:55  
Mersis No: 0309073518100001

# Full Plus Ekspertiz

## 16B0A522

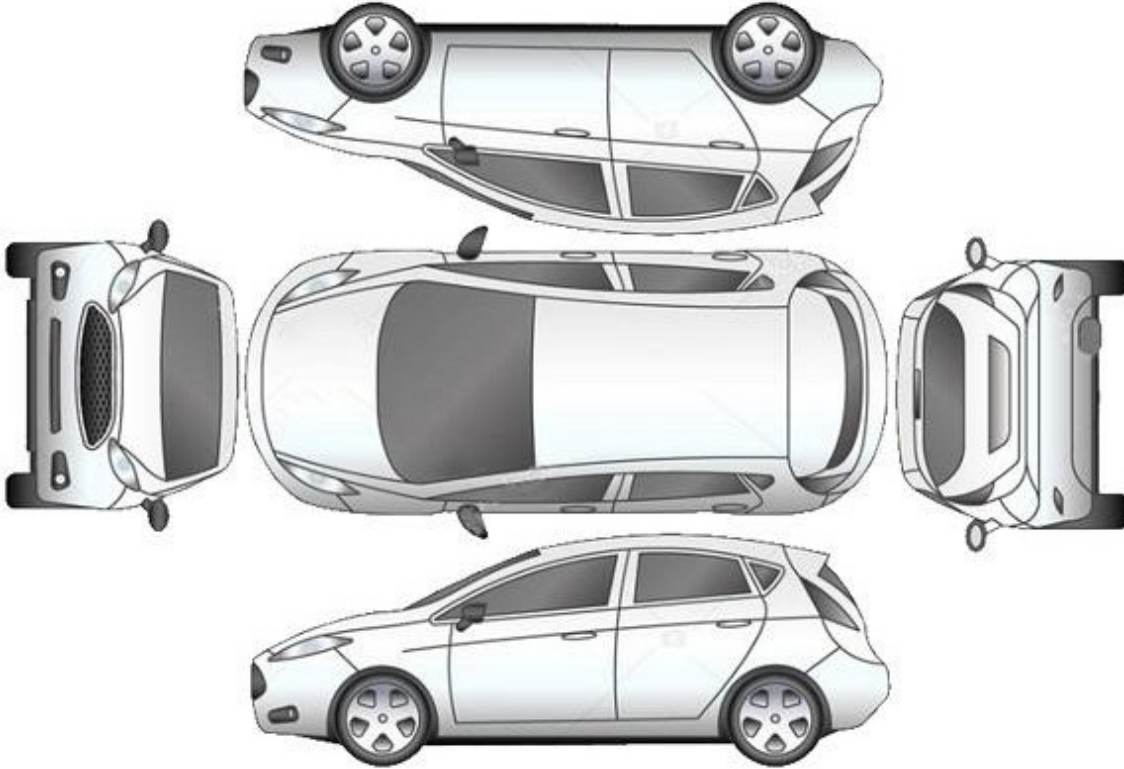
## Kaporta Kontrolü(Değişmiş Boyanmış kontrolü)

\*\*\*Araçta değişmiş ve boyanmış parça bulunmamaktadır\*\*\*

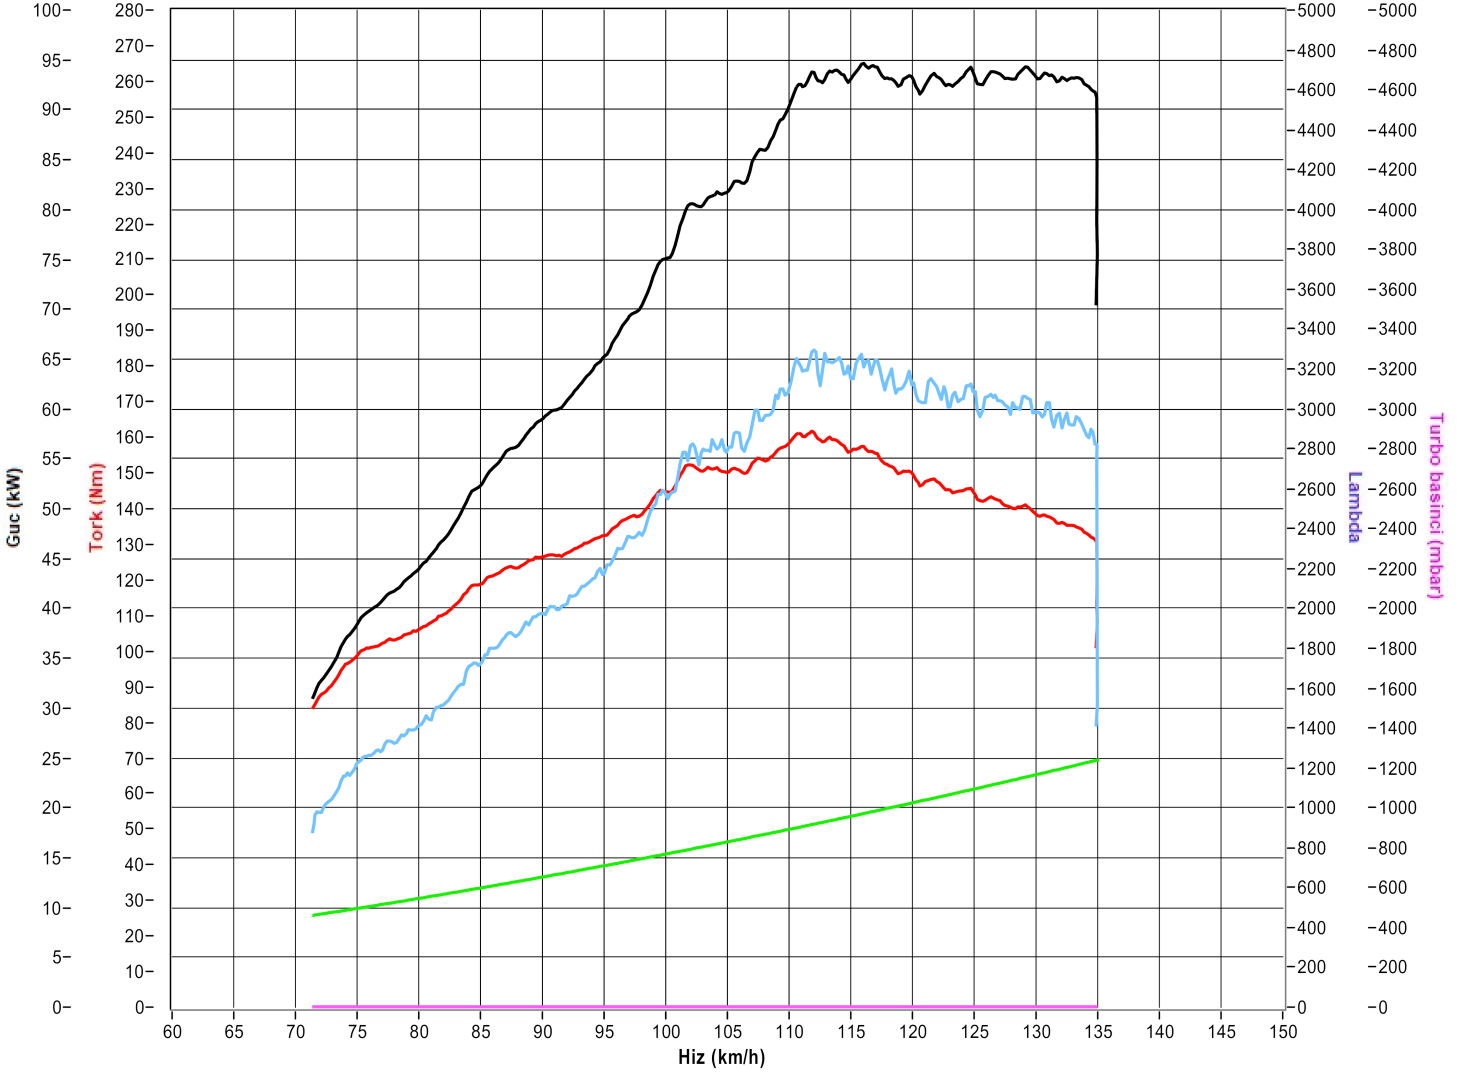
## RPM (Devir/dk) Grafiği

| Ölçülen Motor Torku | Teker Torku | Teker Gücü | Test Hızı |
| 162 | 113,61 | 65,9 | 116 |
| Ruhsat Verisi Güç | Test Sonucu Güç | Kayıp Güç | Performans % |
| 96 | 94,7 | 18,38 | 98,65 |

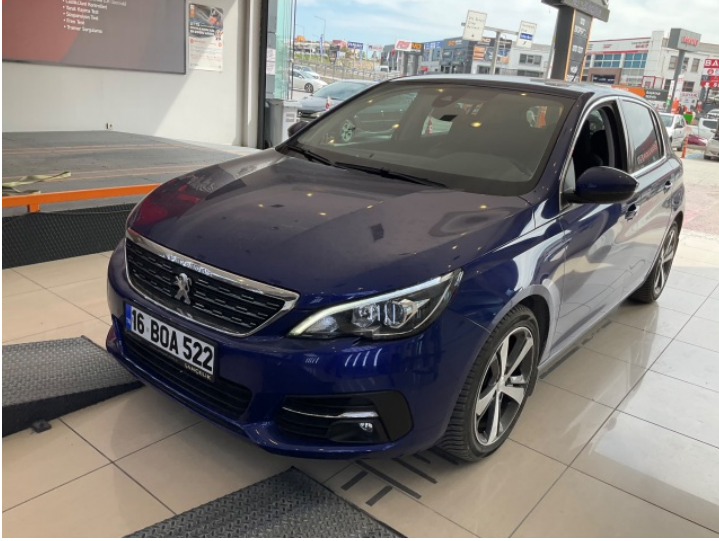
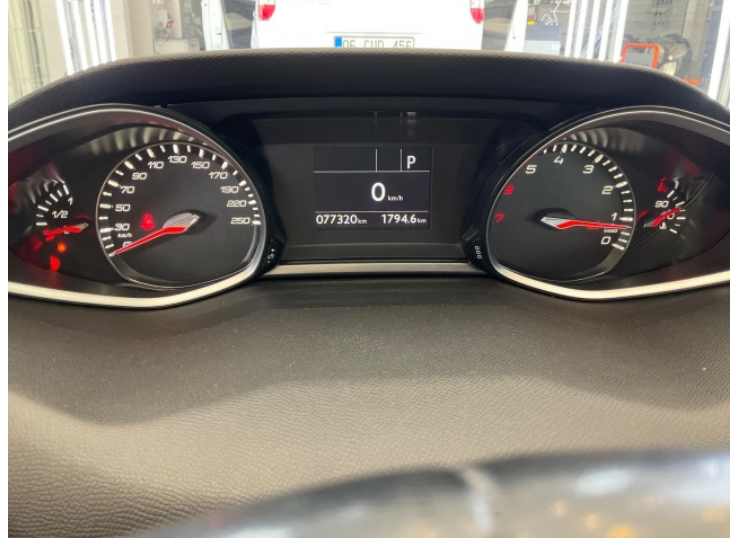
## Araç Resimleri

Döşemeler/Kapaklar,  
Döşemeler/Kapaklar > Yakıcı  
Madde ile Zarar Görmüş

Döşemeler/Kapaklar,  
Döşemeler/Kapaklar >  
Kirlenmiş

Kapı, sağ arka, Kapı, sağ arka  
> Hasarlı

Marşbiyel, sağ, Marşbiyel, sağ  
> Hasarlı

Çamurluk, sağ arka, Çamurluk,  
sağ arka > Hasarlı

Arka tampon - Çizik  
Kapı gergisi - Ses Yapıyor  
Kapı gergisi - Ses Yapıyor  
Kapı gergisi - Ses Yapıyor
