# Full Plus Ekspertiz

## 06ST357

| Motor Hacmi | 1199cc | Marka | Peugeot |
| Rengi | GRI | Model | 408 |

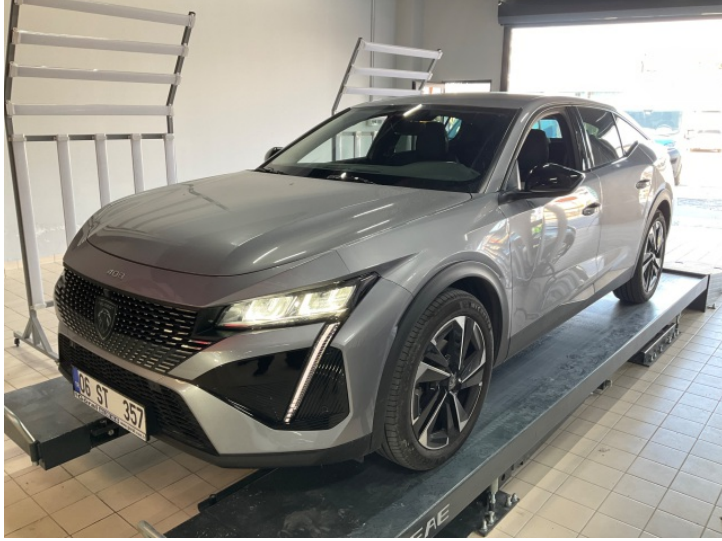
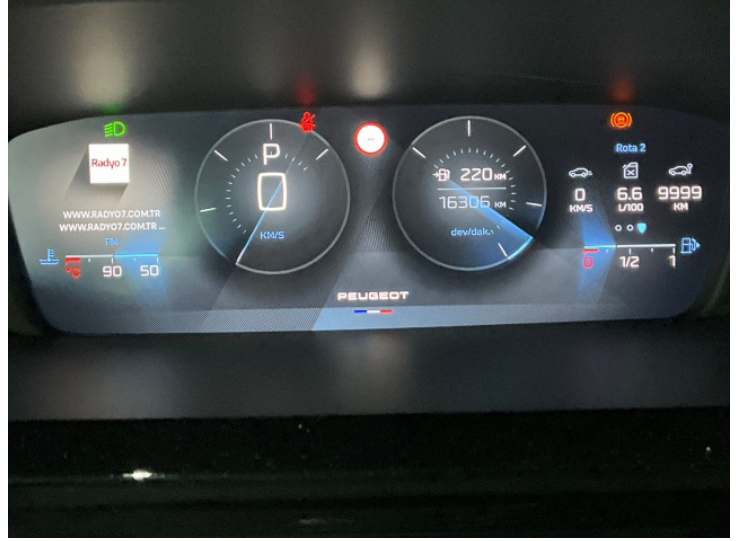
## Araç Resimleri

## Vuruk

Kapı, sağ arka, Kapı, sağ arka  
> Ezik

Çamurluk, sağ, Çamurluk, sağ  
> Ezik

## Diğer

Kapı, sol ön, Kapı, sol ön >  
Küçük Çizik

Kapı, sol arka, Kapı, sol arka >  
Küçük Çizik

Kapı, sağ ön, Kapı, sağ ön >  
Hasarlı

| Parça Grubu | Parça ve Hasar |
|---|---|
| Kapı, sağ ön | Kapı, sağ ön - Standart Dışı Onarım |
| Çamurluk, sağ | Çamurluk, sağ - Standart Dışı Onarım |
