# Full Plus Ekspertiz

## 40ACR456

Plaka	40ACR456	Şanzıman Tipi	Otomatik
KM	66652	Yakıt Cinsi	Benzin
Şase	VR3FPHNSTPY555984	Motor Gücü	96 kw
Marka	Peugeot	Motor Hacmi	1199cc
Rengi	GRI	Model	408
İlk Tescil Tarihi	20-06-2023	Sonraki Muayene Tar.	28-04-2026
Model Yılı	2023	Araç Tipi	SUV (Hatchback**)
Ruhsat Sahibi	TAN OTO	Kapı Sayısı	5 Kapı

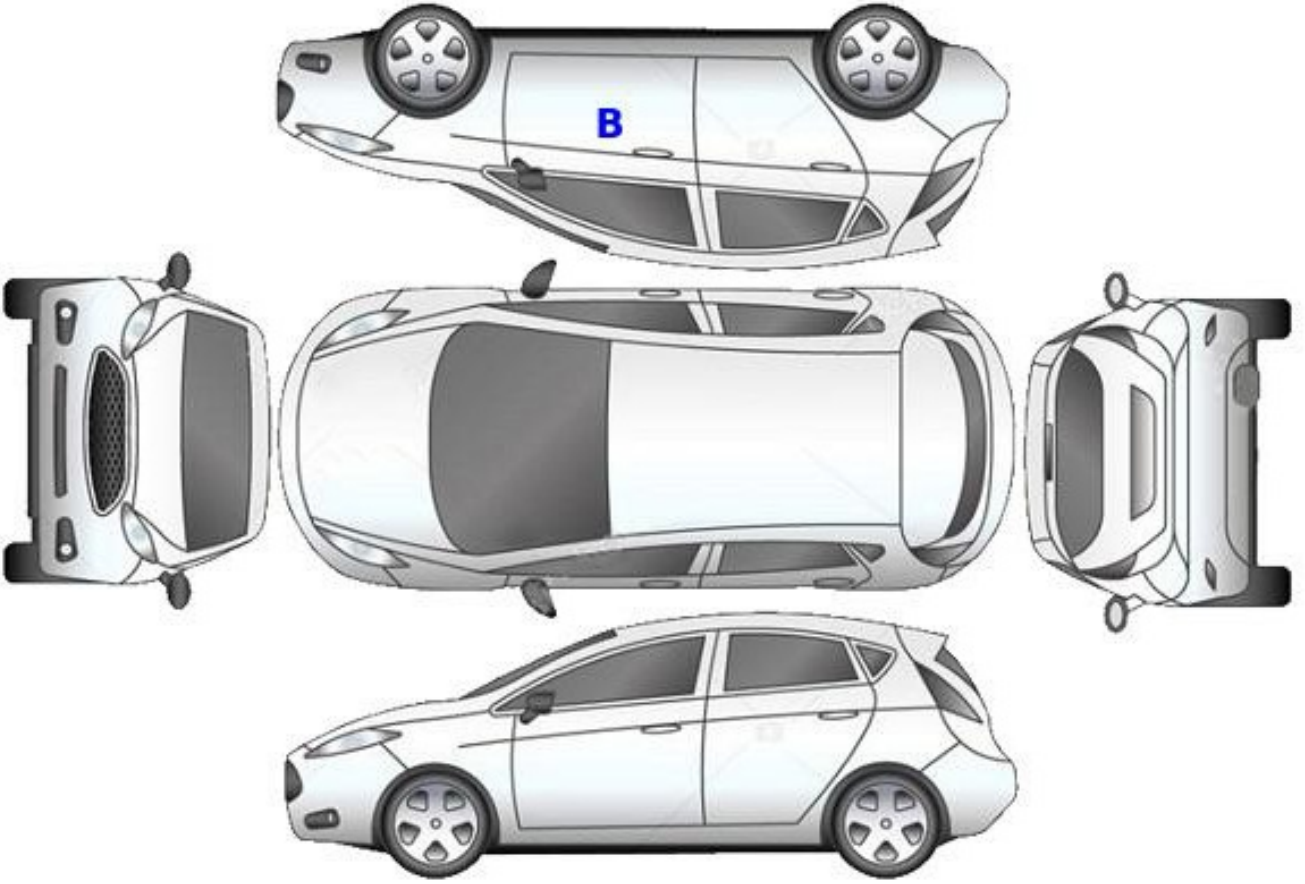
## Kaporta Kontrolü(Değişmiş Boyanmış kontrolü)

**B: Boyalı**

**B/2: Lokal Boyalı**

**D: Değişmiş**

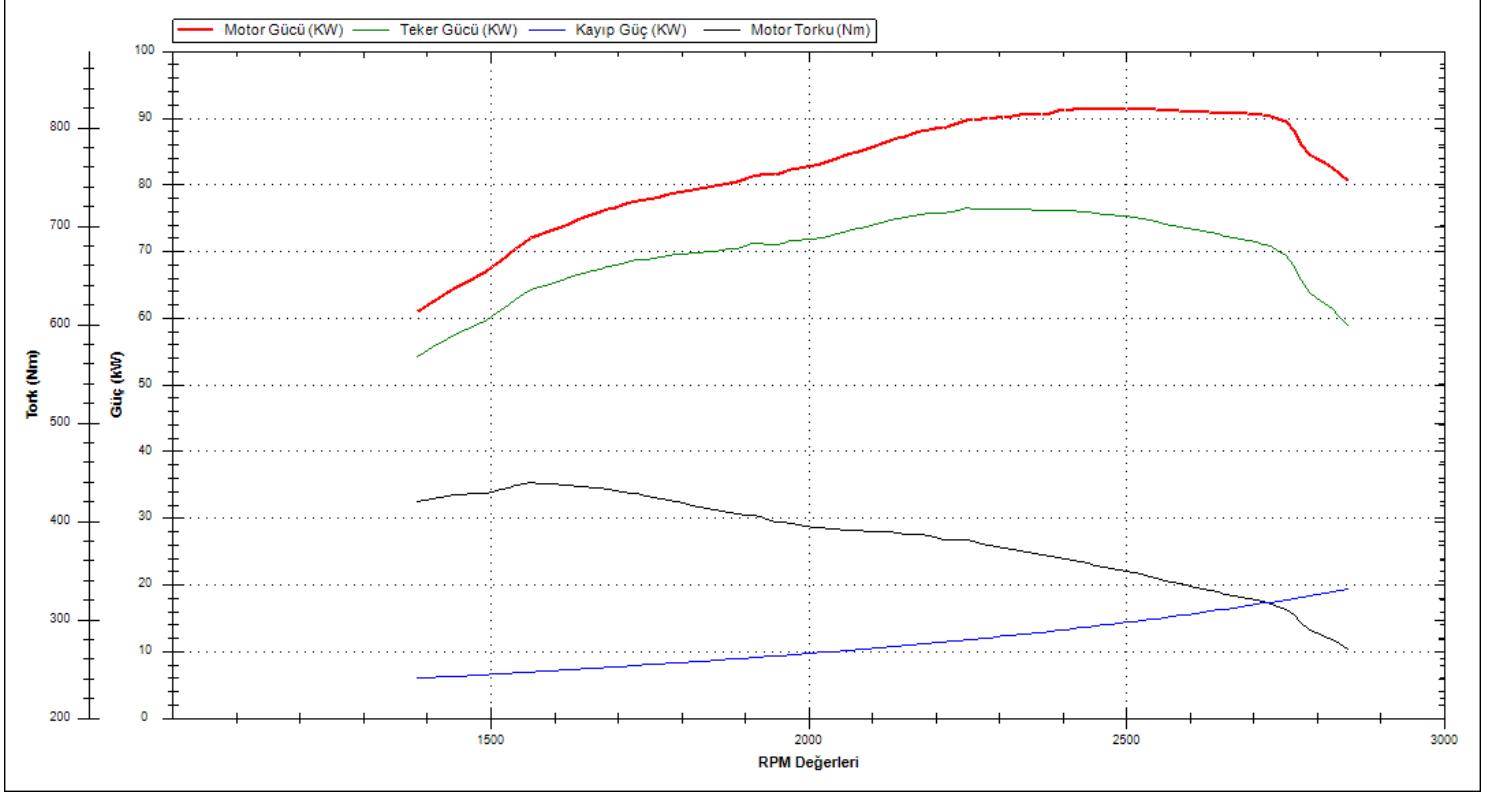
## RPM (Devir/dk) Grafiği

Ölçülen Motor Torku 438 NM	Teker Torku 391 NM	Teker Gücü 76 KW	Test Hızı 150 km/h
Ruhsat Verisi Güç 96 KW	Test Sonucu Güç 91 KW	Kayıp Güç 19 KW	Performans % 94,79

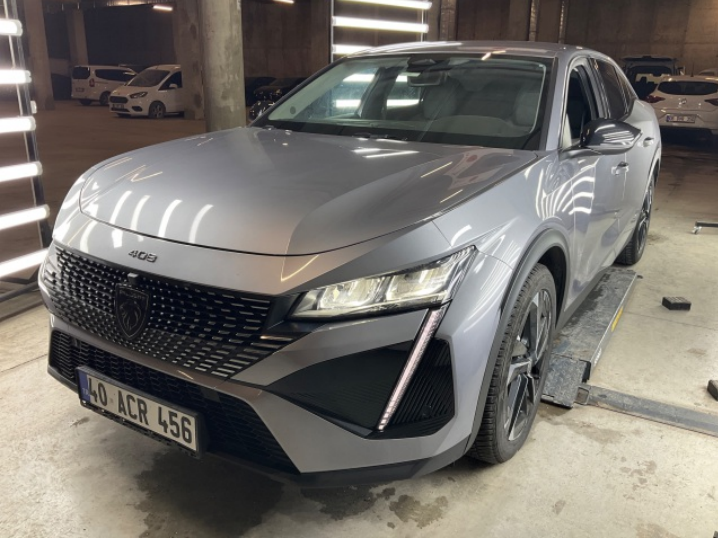
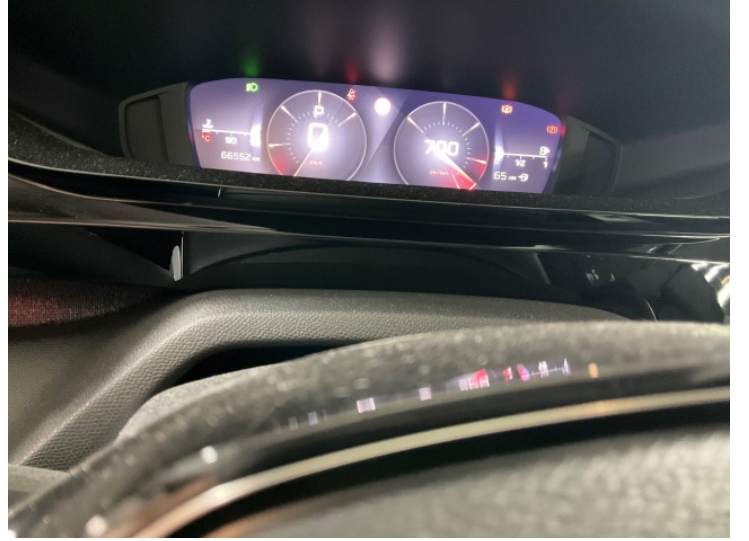
## Araç Resimleri

## Çizik

Tampon, ön, Ön tampon >  
Çizik

Ön aks, Aks mili, sol > Yağ  
Kaçağı

Tampon, arka, Arka tampon >  
Küçük Çizik
