# Full Plus Ekspertiz

## 06DOR513

## Araç Bilgileri

| Marka | Peugeot | Motor Hacmi | 1499cc |

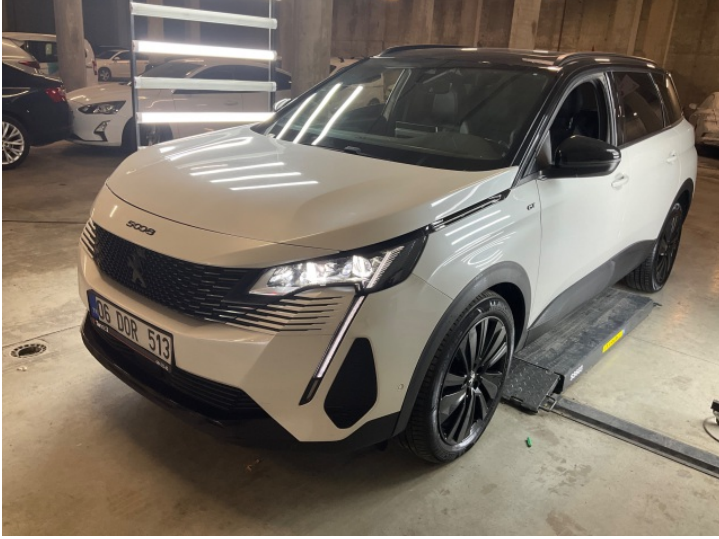
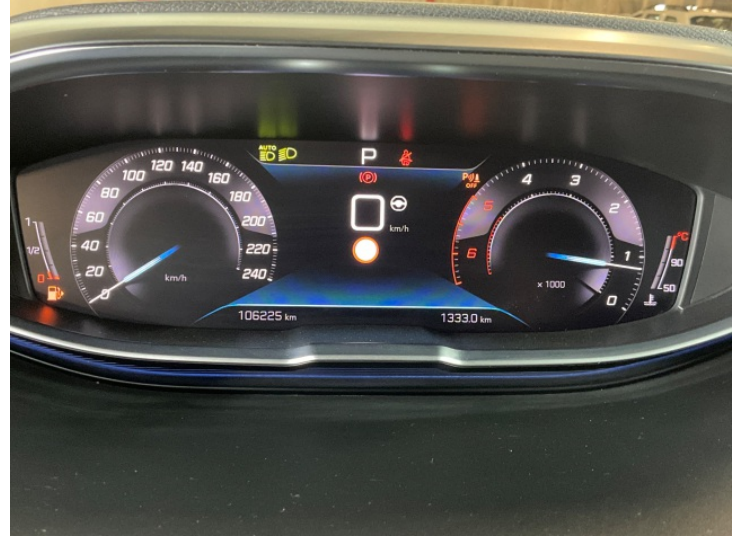
## Çizik

| | Durum | Notlar |
|---|---|---|
| Araç Kaporta Aksamı | | Çizik, noktasal ezik mevcut. |

Tampon, ön, Ön tampon > Çizik

Kaporta, A-direk, sağ > Çizik

Tampon, arka, Arka tampon > Çizik
