# Full Plus Ekspertiz

## 34BHE415

| <b>Plaka</b> | 34BHE415 | <b>Şanzıman Tipi</b> | Otomatik |
| <b>Marka</b> | Peugeot | <b>Motor Hacmi</b> | 1560cc |

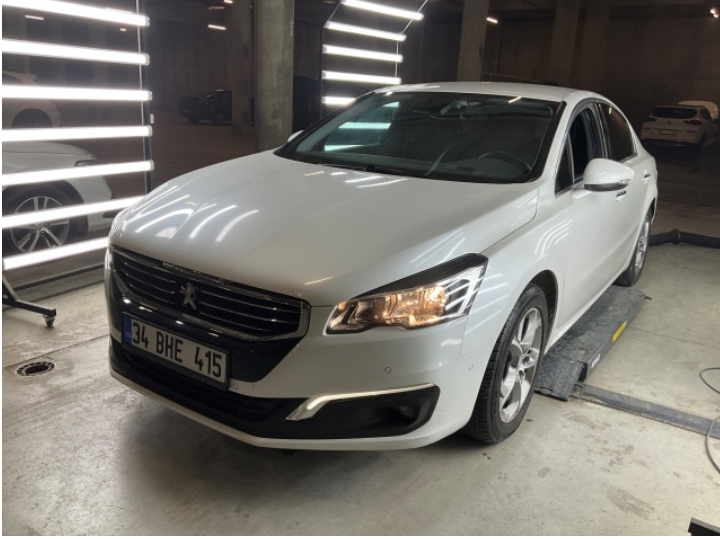
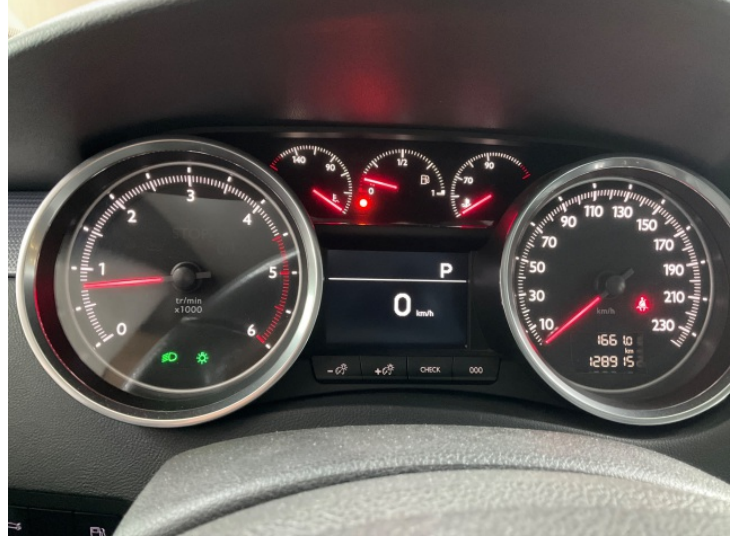
## Araç Resimleri

Çamurluk, sağ, Çamurluk, sağ  
> Çizik

Tampon, ön, Ön tampon >  
Çizik

Döşemeler/Kapaklar,  
Döşemeler/Kapaklar > Çizik
