Rapor Tarihi: 05.01.2026 14:50 Bayi No: 0601 Sayfa: 1/12  
Rapor No: 06-01-1452421 Araç Giriş Tarihi: 05.01.2026 13:16 Araç Çıkış Tarihi: 05.01.2026 14:50  
Mersis No: 0309073518100001

# Full Plus Ekspertiz

## 06CKE983

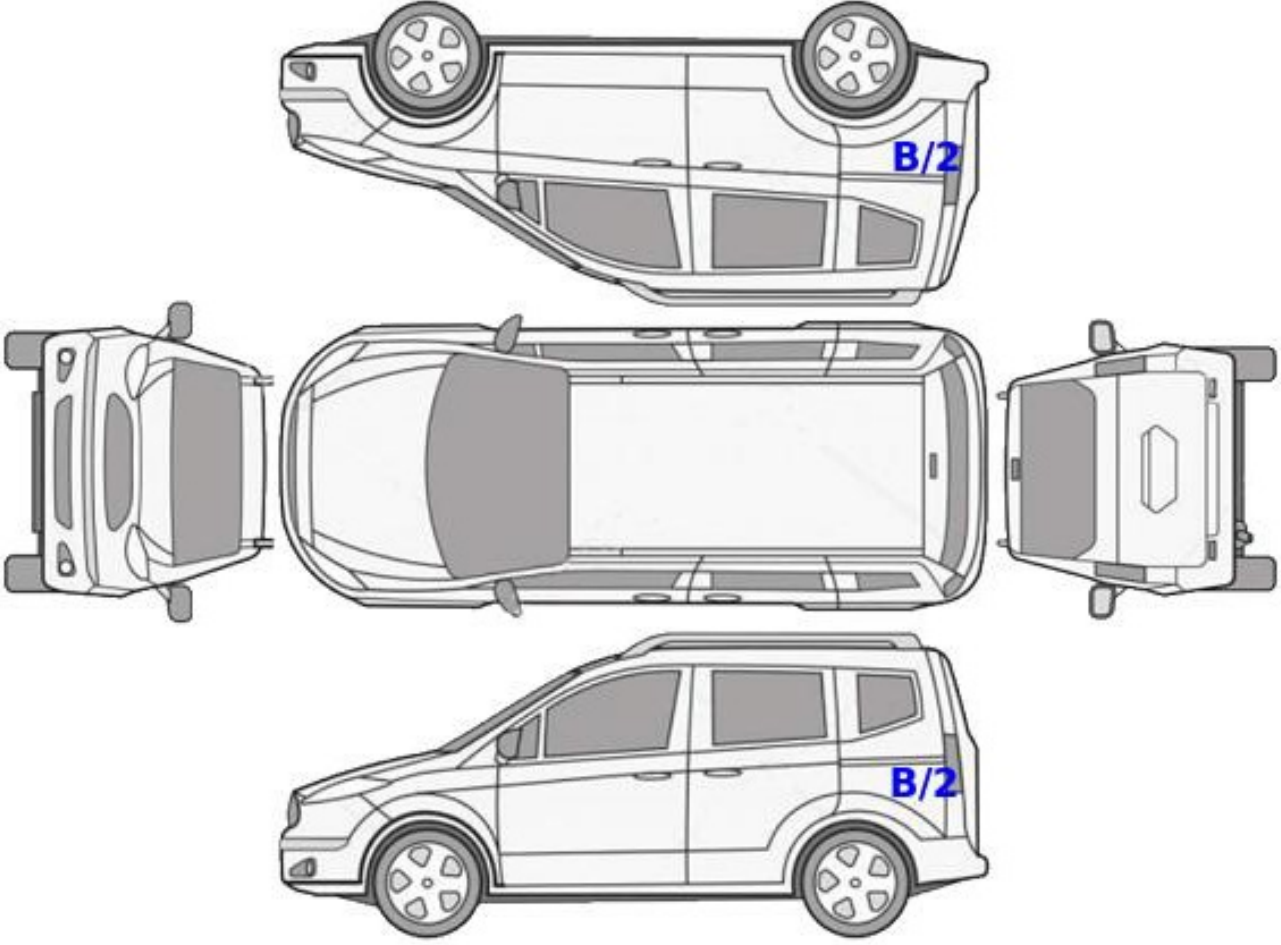
## Kaporta Kontrolü(Değişmiş Boyanmış kontrolü)

**B: Boyalı**

**B/2: Lokal Boyalı**

**D: Değişmiş**

B-direk, sağ - Lokal Boya
