# Full Plus Ekspertiz

## 06CEL728

| Rengi | SİYAH | Model | Expert Traveller |

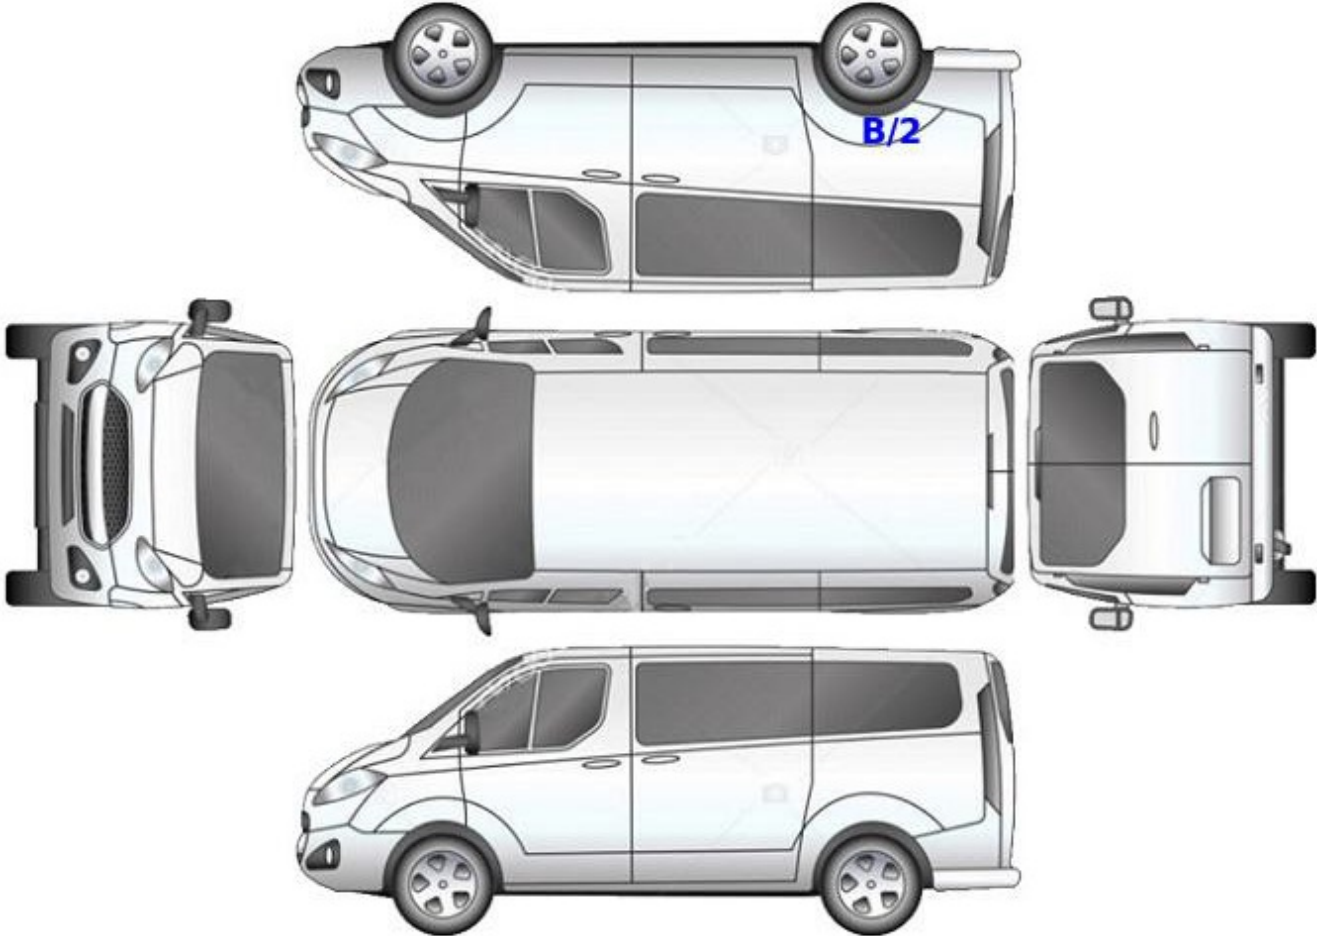
## Kaporta Kontrolü(Değişmiş Boyanmış kontrolü)

B: Boyalı

B/2: Lokal Boyalı

D: Değişmiş

| | Durum | Notlar |
|---|---|---|
| Araç Kaporta Aksamı | | Ezik ve yüzeysel çizikler mevcut. |

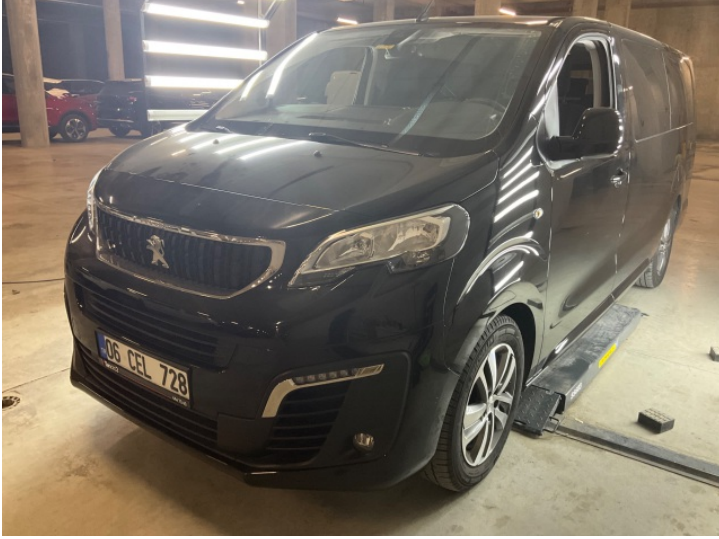
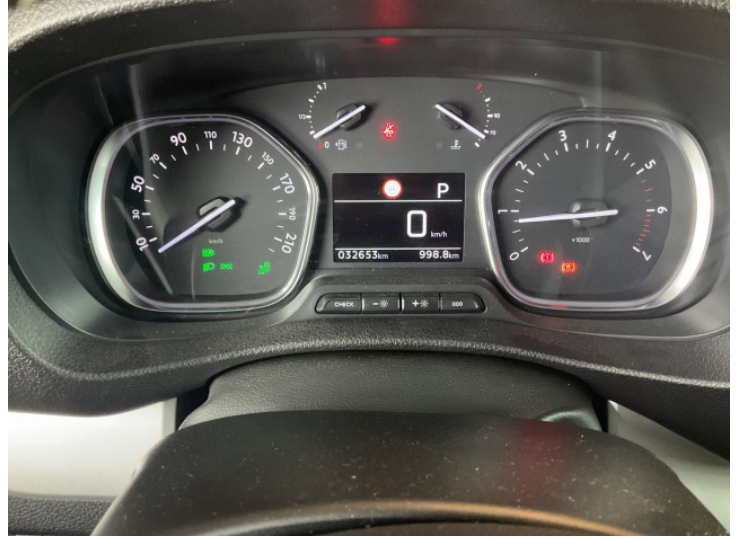
## Araç Resimleri

Kapı, sağ ön, Kapı, sağ ön > Ezik

Kapı, sağ arka, Kapı, sağ arka > Ezik

Tavan, Tavan > Yakıcı Madde ile Zarar Görmüş

Motorsoğutması, Soğutma sıvısı > Eksik

Motor, Motor üst kapağı, plastik > Deforme Olmuş

Camlar, Ön cam > Hasarlı
