# Full Plus Ekspertiz

## 06DDZ472

| Motor Hacmi | 1499cc | Marka | Peugeot |
| Rengi | BEYAZ | Model | Partner |

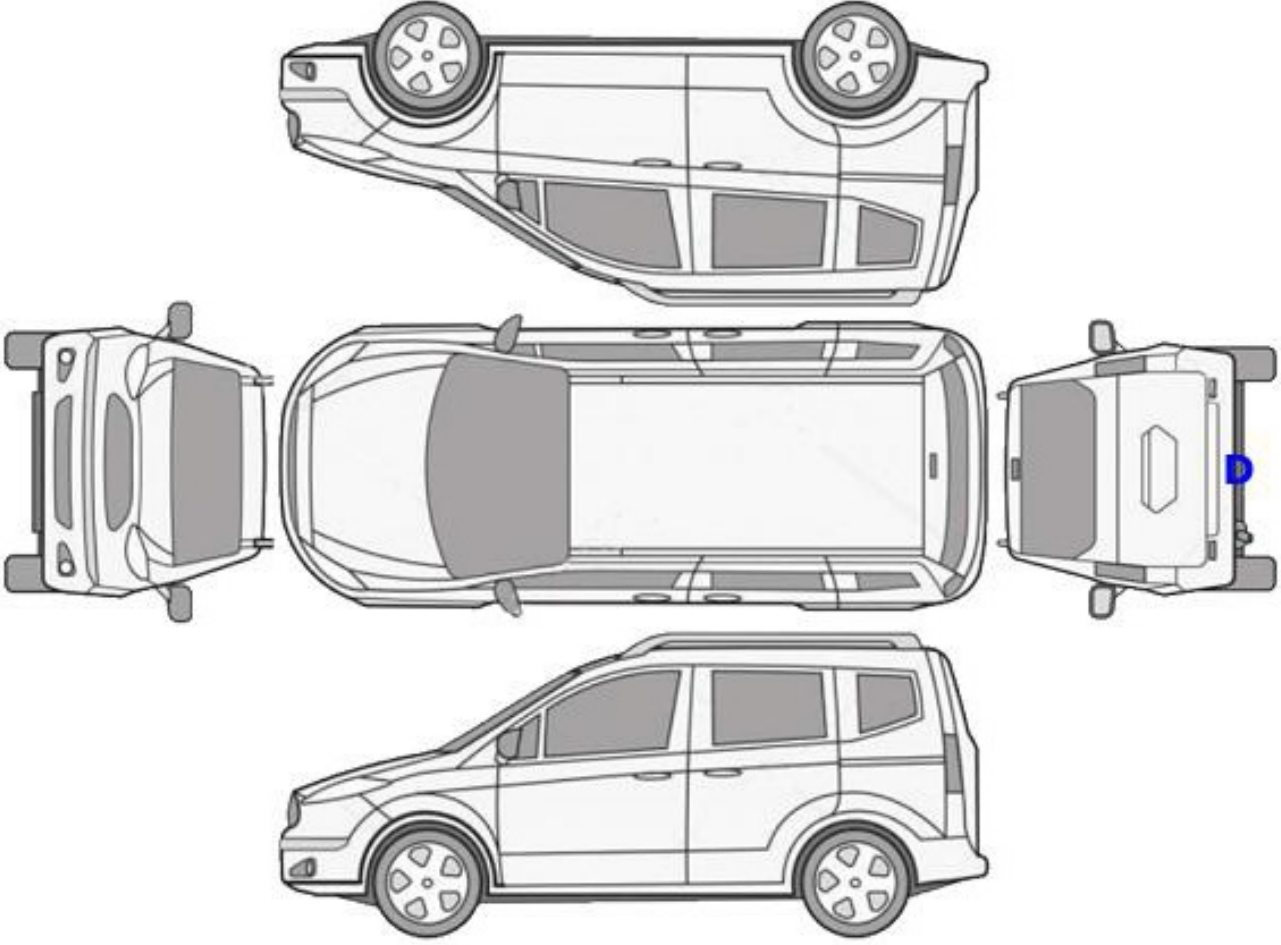
## Kaporta Kontrolü(Değişmiş Boyanmış kontrolü)

**B: Boyalı**

**B/2: Lokal Boyalı**

**D: Değişmiş**

Arka sac/panel - Değişmiş

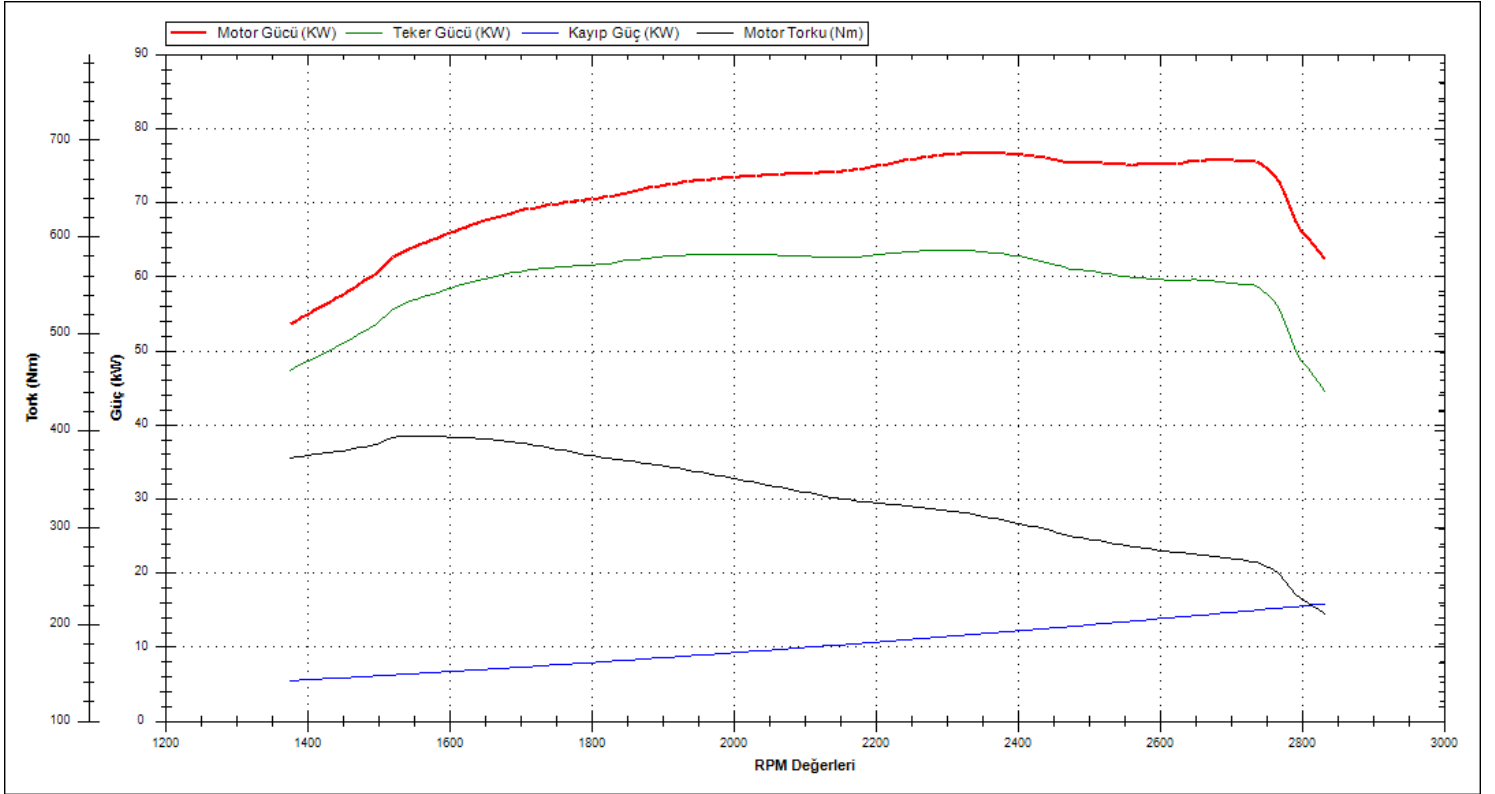
## RPM (Devir/dk) Grafiği

| Ölçülen Motor Torku | Teker Torku | Teker Gücü | Test Hızı |
| 394 | 350 | 63 | 139 |
| Ruhsat Verisi Güç | Test Sonucu Güç | Kayıp Güç | Performans % |
| 74 | 76 | 15 | 100,00 |

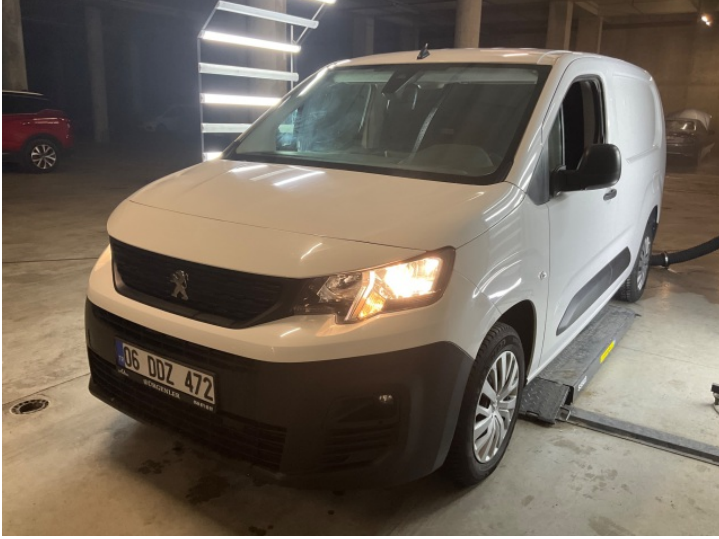
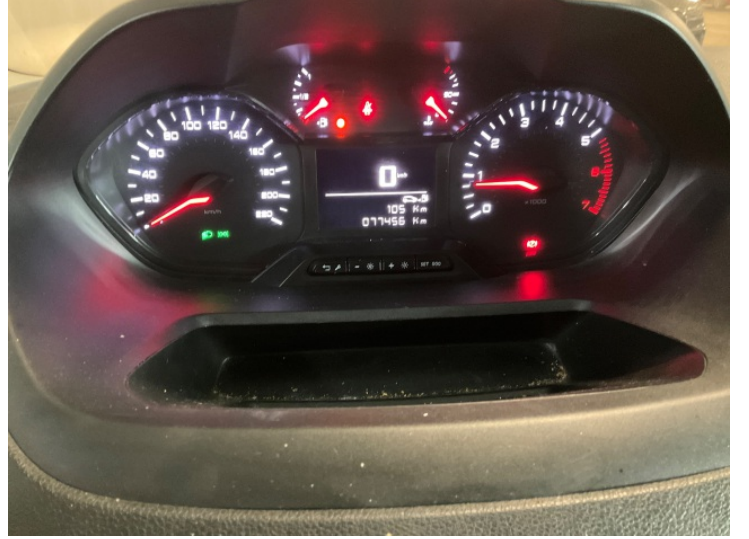
## Araç Resimleri

Tampon, ön, Ön tampon > Çizik

Marşbiyel, sağ, Marşbiyel, sağ > Ezik

Çamurluk, sol arka, Çamurluk, sol arka > Ezik

Bagaj kapağı/kapısı, Bagaj kapısı > Ezik
