# Full Plus Ekspertiz

## 34EPE496

| Marka | Peugeot | Rengi | GRİ (Platinyum) |
| Model | Rifter | İlk Tescil Tarihi | 08-11-2021 |

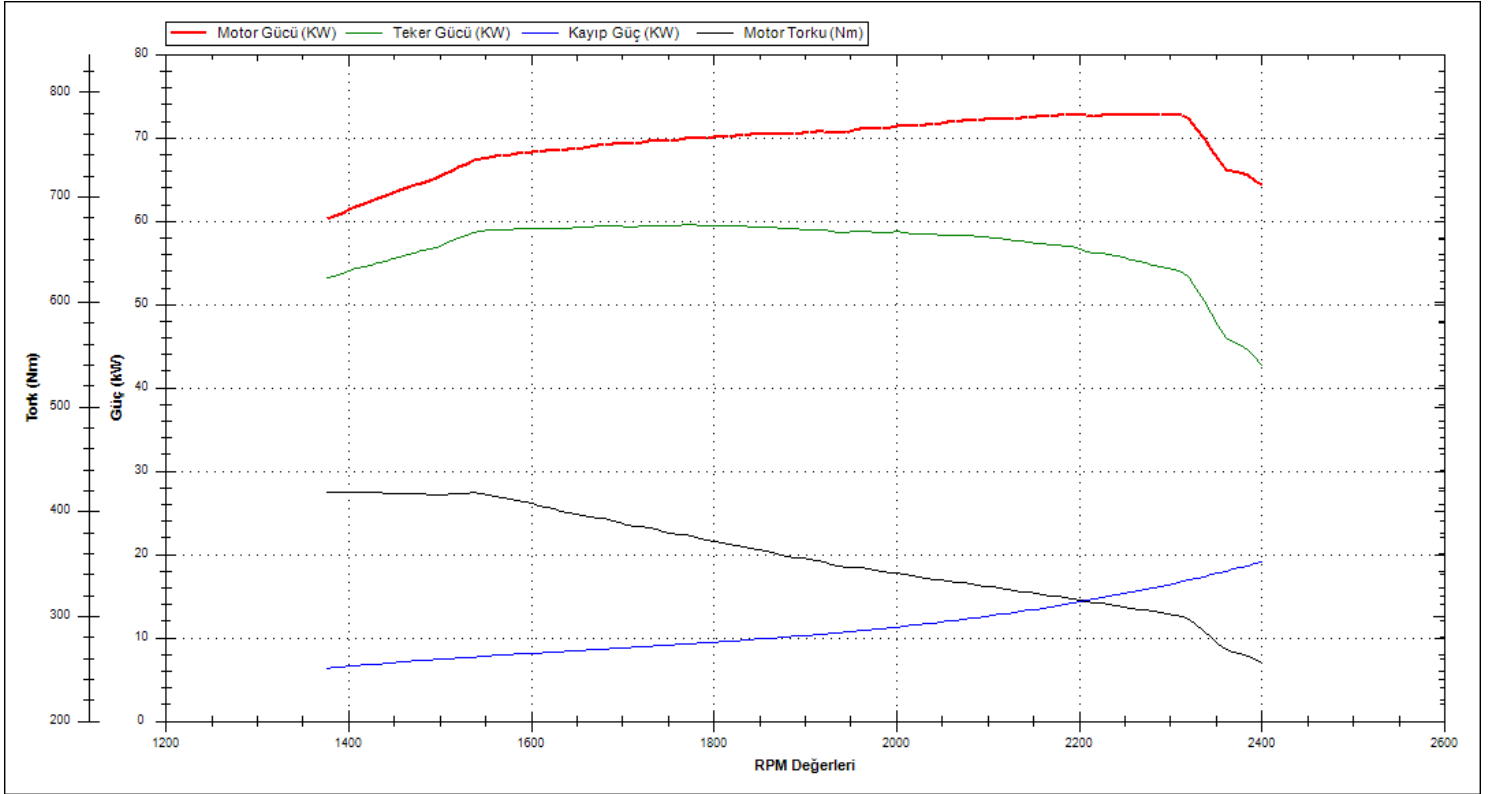
## RPM (Devir/dk) Grafiği

| Ölçülen Motor Torku | Teker Torku | Teker Gücü | Test Hızı |
| 417 | 367 | 59 | 131 |
| Ruhsat Verisi Güç | Test Sonucu Güç | Kayıp Güç | Performans % |
| 74 | 72 | 19 | 97,30 |
