# Full Plus Ekspertiz

## 06EFL508

## Araç Bilgileri

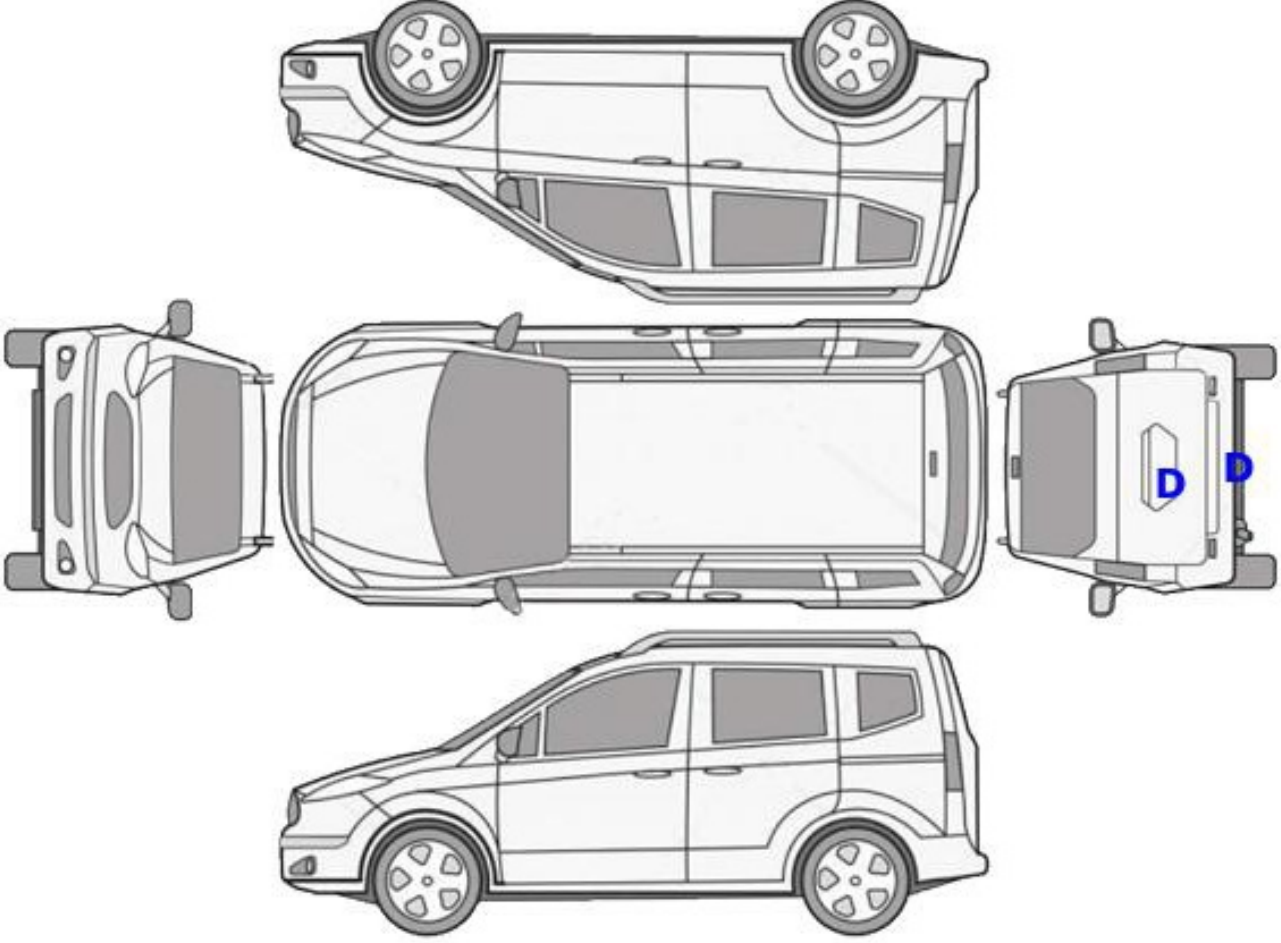
## Kaporta Kontrolü(Değişmiş Boyanmış kontrolü)

**B: Boyalı**

**B/2: Lokal Boyalı**

**D: Değişmiş**

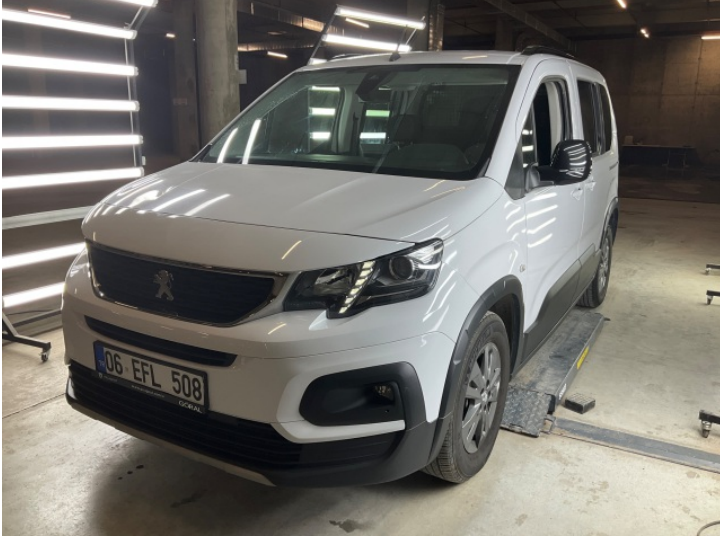
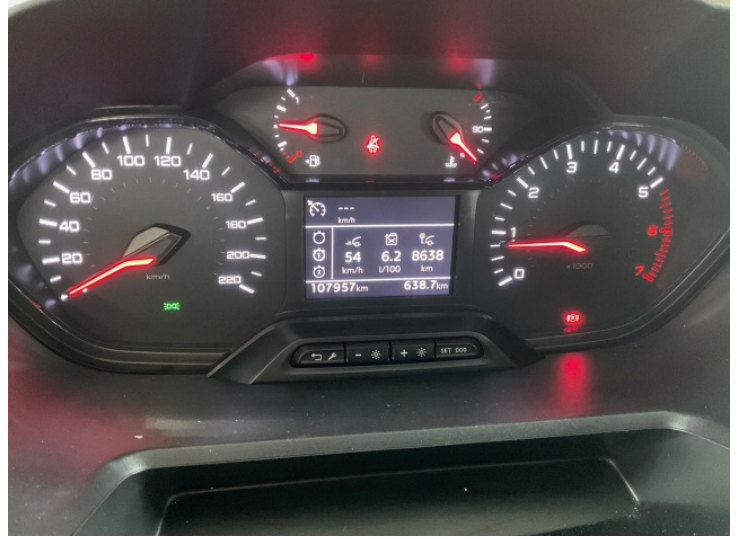
## Araç Resimleri

Tampon, ön, Ön tampon >  
Çizik

Tampon, ön, Ön tampon >  
Sabitlemesi Hatalı

Arka bölüm, Arka sac/panel >  
Standart Dışı Onarım

Arka sac panel ezik ve standart dışı onarım mevcut. Arka tampon demiri değişmiş.
