# Full Plus Ekspertiz

## 06AVB246

| Motor Hacmi | 1332cc | Marka | Renault |
| Rengi | GRİ SİYAH | Model | AUSTRAL |

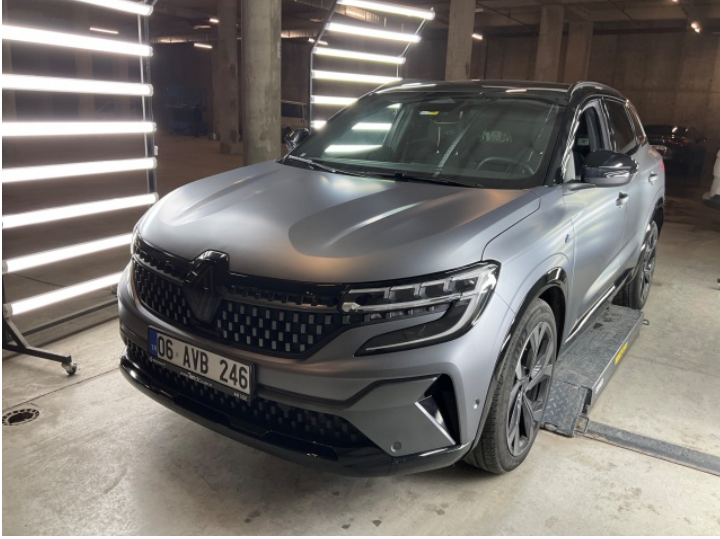
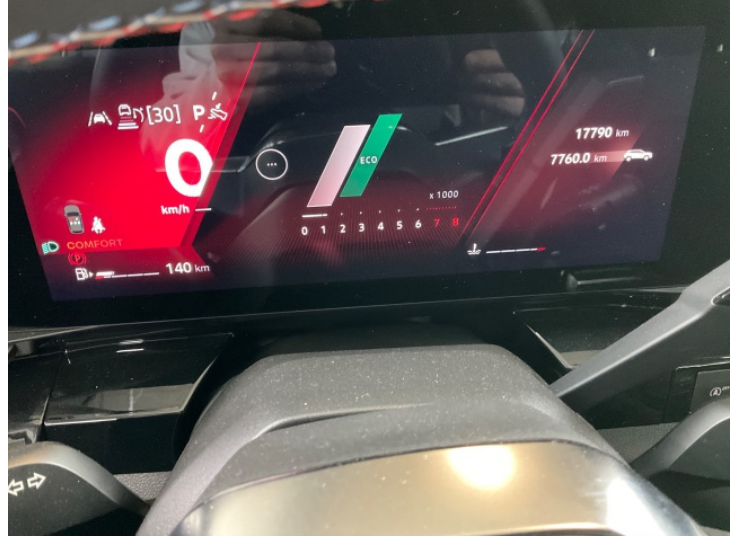
## Araç Resimleri

## Çizik

Çamurluk, sağ arka, Nikelaj >  
Çizik

Kapı, sağ arka, Kapı, sağ arka  
> Yüzeysel Çizik

Çamurluk, sağ, Nikelaj, ızgara  
> Küçük Çizik
