# Full Plus Ekspertiz

## 06DVR742

| Plaka | 06DVR742 | Şanzıman Tipi | Otomatik |
| Rengi | BEYAZ SİYAH | Model | Captur |

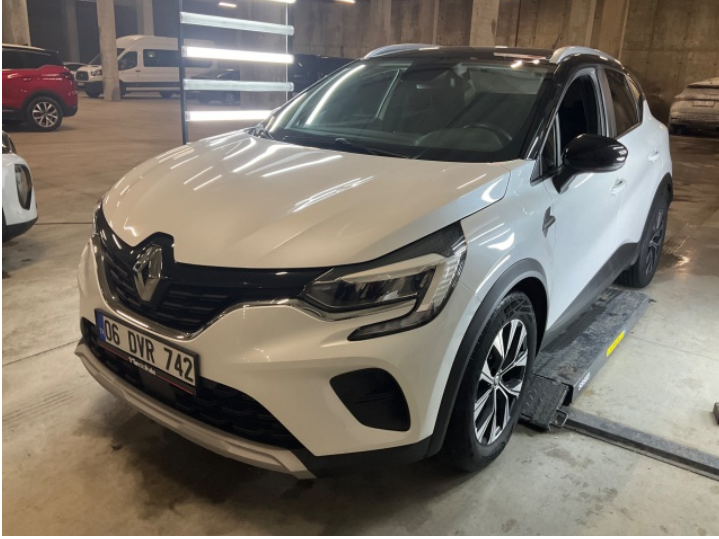
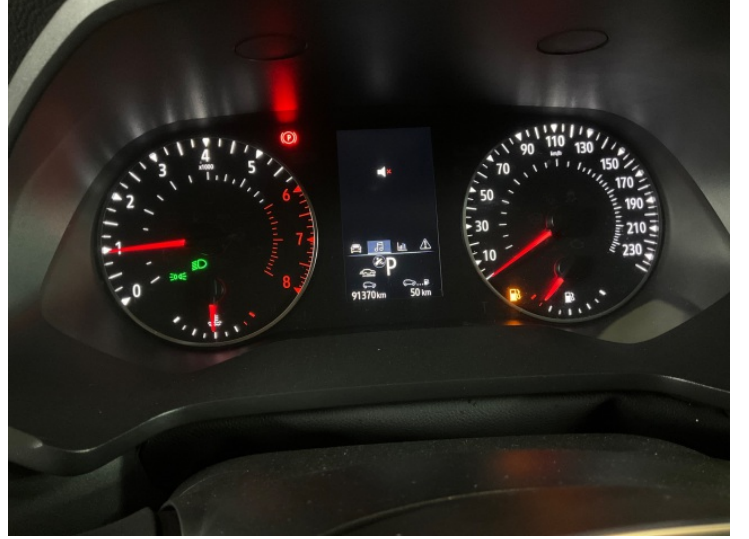
## Araç Resimleri

Çamurluk, sağ arka, Nikelaj >  
Çizik

Çamurluk, sağ arka, Çamurluk,  
sağ arka > Ezik

Motor kaputu, Motor kaputu >  
Ezik
