# Full Plus Ekspertiz

## 06DR8148

<b>Plaka</b>	06DR8148	<b>Şanzıman Tipi</b>	Otomatik
<b>KM</b>	166011	<b>Yakıt Cinsi</b>	Dizel
<b>Şase</b>	VF12R131A58312841	<b>Motor Gücü</b>	66 kw
<b>Marka</b>	Renault	<b>Motor Hacmi</b>	1461cc
<b>Rengi</b>	BEYAZ SİYAH	<b>Model</b>	Captur
<b>İlk Tescil Tarihi</b>	03-07-2017	<b>Sonraki Muayene Tar.</b>	12-06-2026
<b>Model Yılı</b>	2017	<b>Araç Tipi</b>	SUV (Hatchback**)
<b>Ruhsat Sahibi</b>	TAN OTO	<b>Kapı Sayısı</b>	5 Kapı

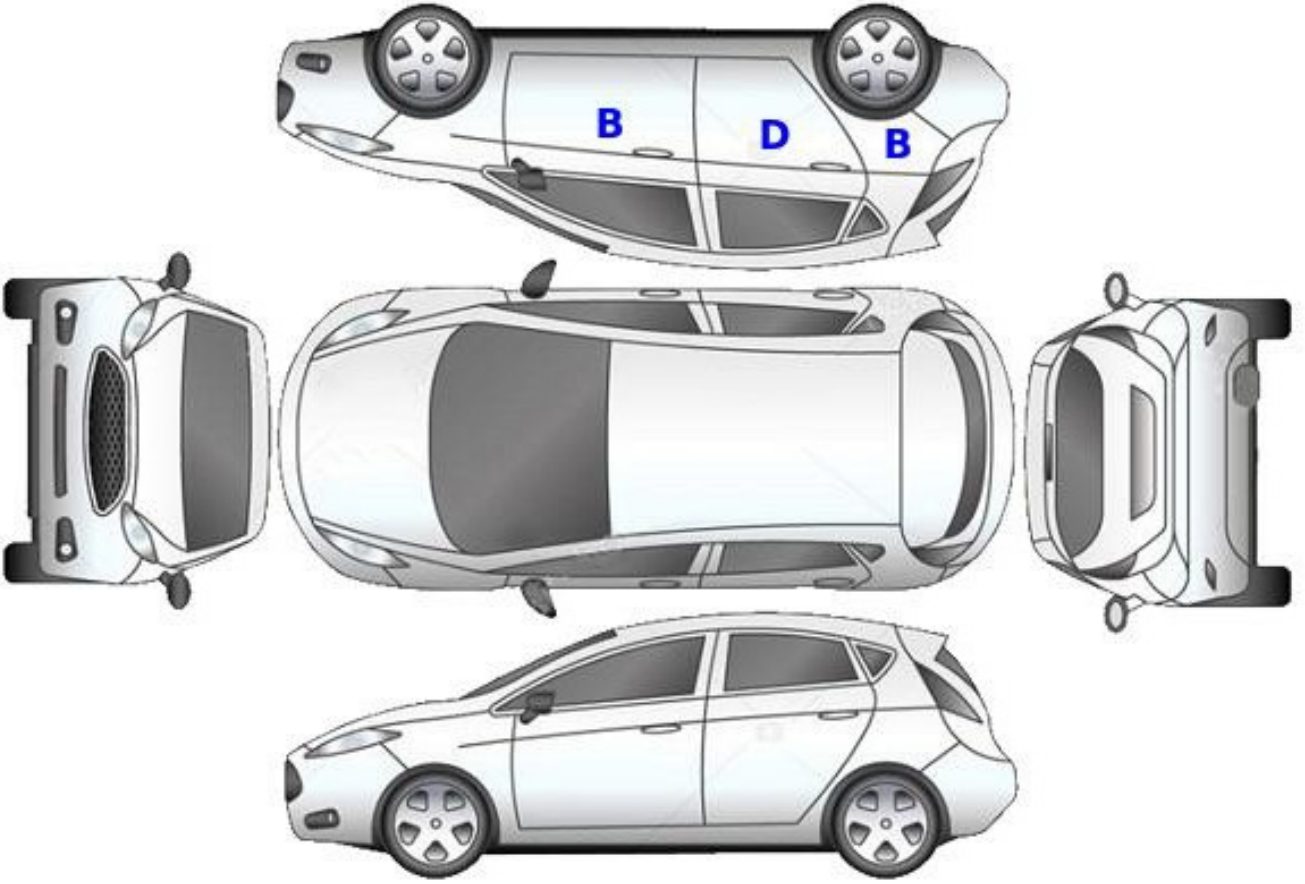
## Kaporta Kontrolü(Değişmiş Boyanmış kontrolü)

**B: Boyalı**

**B/2: Lokal Boyalı**

**D: Değişmiş**

C-direk, sağ - Boyalı  
Fren diskleri ve balataları, ön - Aşınmış

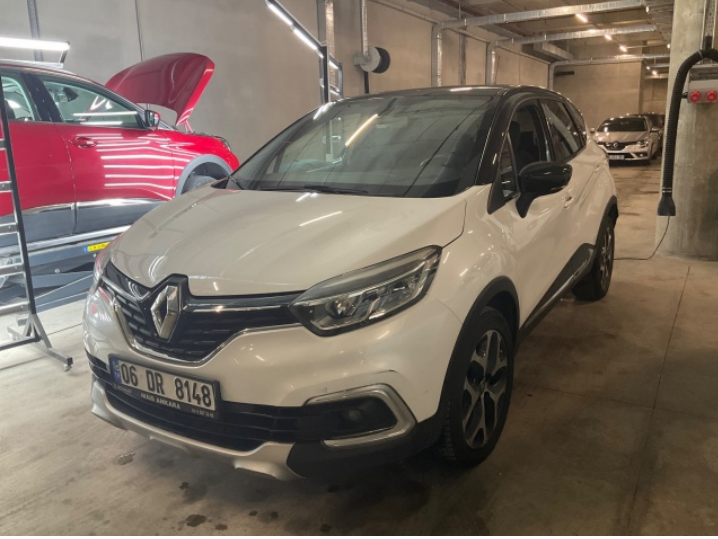
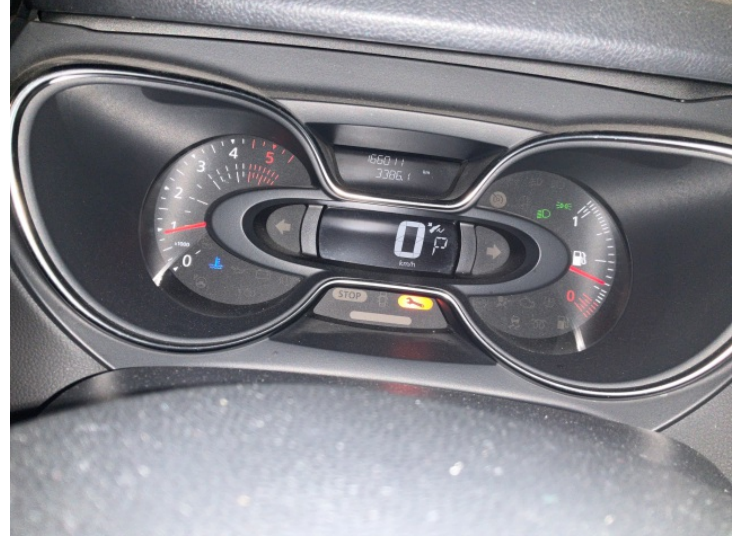
## Araç Resimleri

## Çizik

Döşemeler/Kapaklar,  
Döşemeler/Kapaklar > Çizik
