# Full Plus Ekspertiz

## 06BYB240

| Marka | Renault | Motor Hacmi | 898cc |
| Rengi | BEYAZ | Model | Clio |

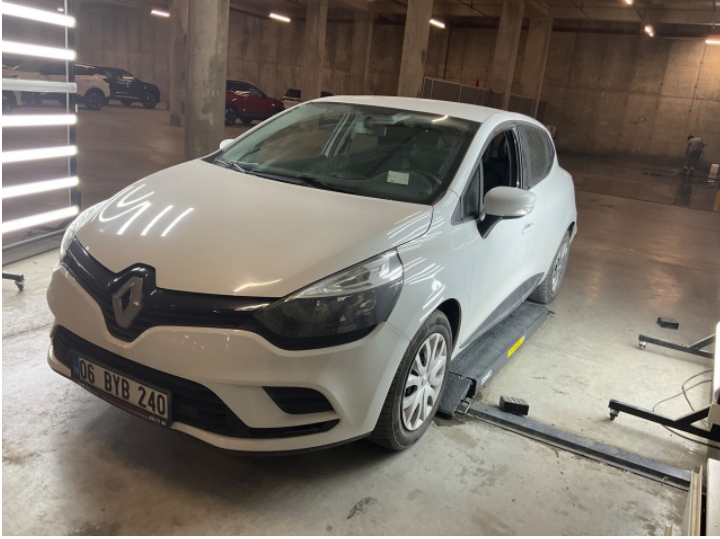
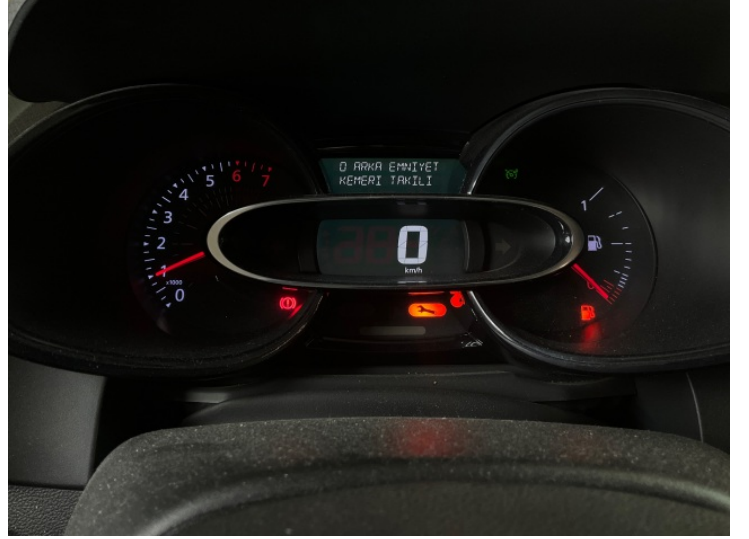
## Çizik

Tampon, arka, Arka tampon > Çizik

Tampon, ön, Ön tampon > Çizik
