| Rapor Tarihi: | 20.12.2025 09:15 | Bayi No: | 0601 | Sayfa: | 1/11 |

# Full Plus Ekspertiz

## 06BTH686

| Rengi | GRI | Model | Clio |

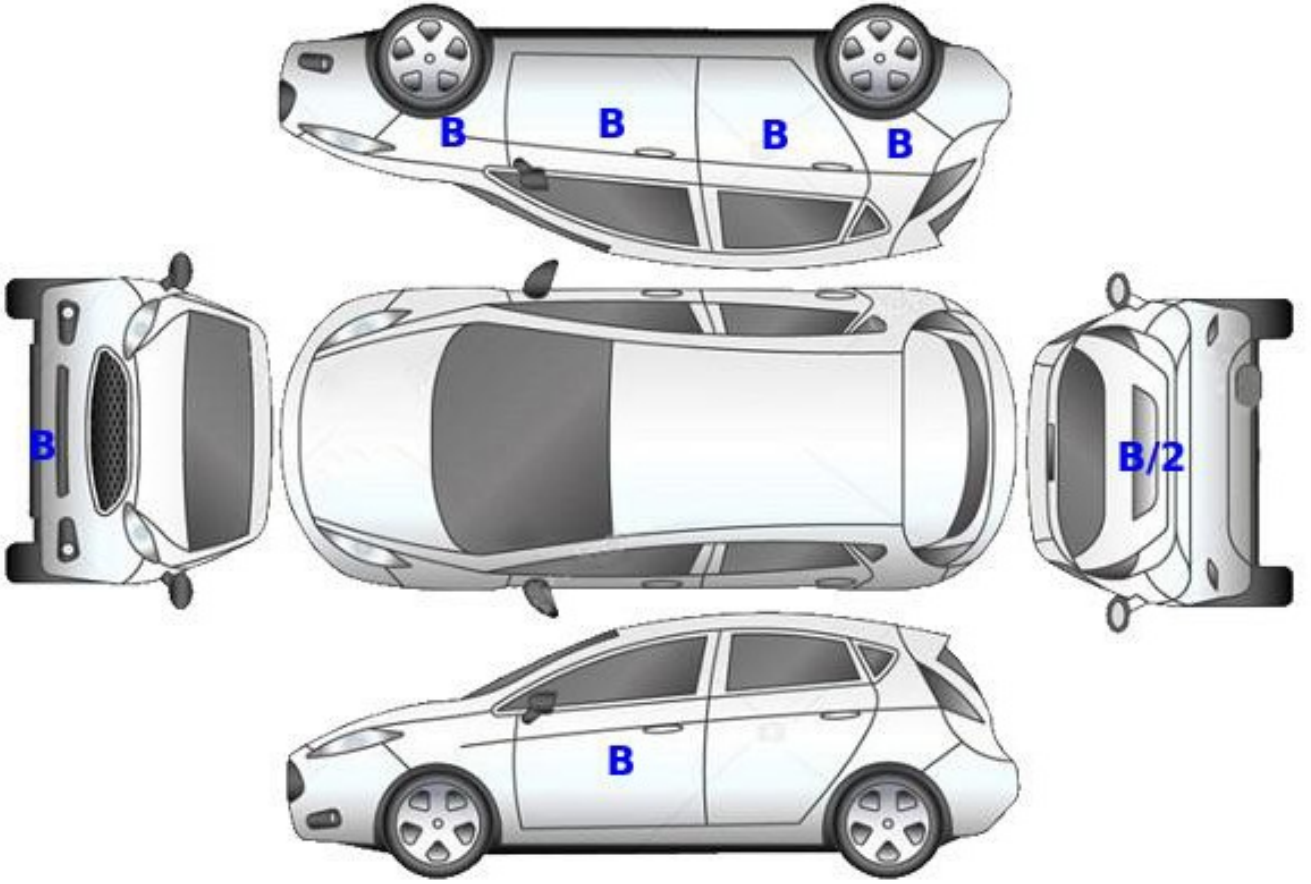
## Kaporta Kontrolü(Değişmiş Boyanmış kontrolü)

**B: Boyalı**

**B/2: Lokal Boyalı**

**D: Değişmiş**

Marşbiyel, sağ - Lokal Boya

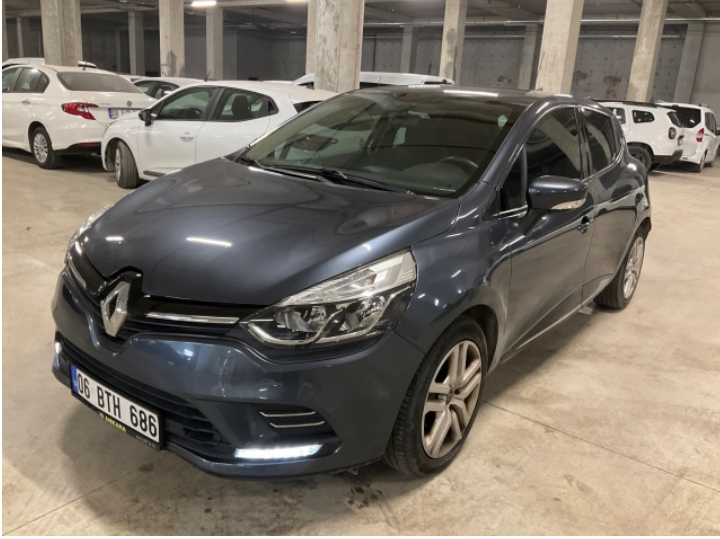
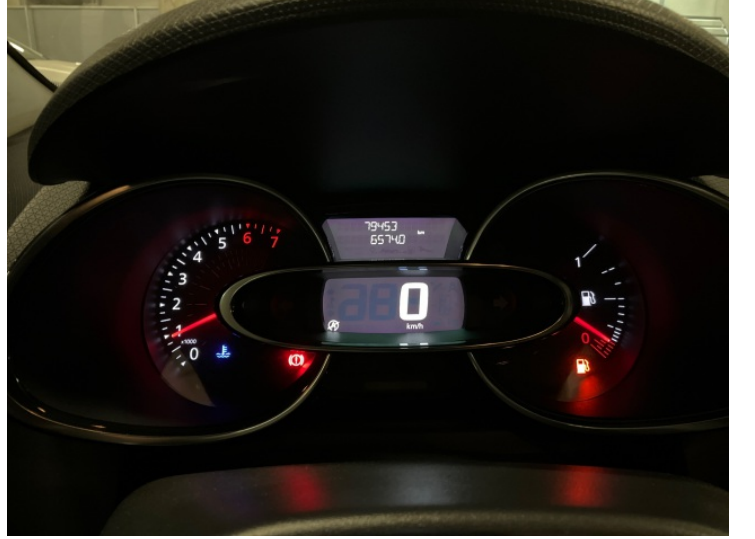
## Araç Resimleri

| | Durum | Notlar |
|---|---|---|
| Araç Kaporta Aksamı | | Ezikler, çizikler ve taş izleri mevcut |

## Çizik
